Beitrag zur umfassenden Bewertung des historischen Trockensteinmauerwerks in der Vanovagasse, Vorarlberg

mit den Schwerpunkten: historisch-kulturgeschichtliche, bauhistorische und
bautechnische, landschaftsästhetische sowie ökologische Bedeutung

Masterarbeit

eingereicht von Stephan Paul Ebner
an der Universität für Bodenkultur Wien

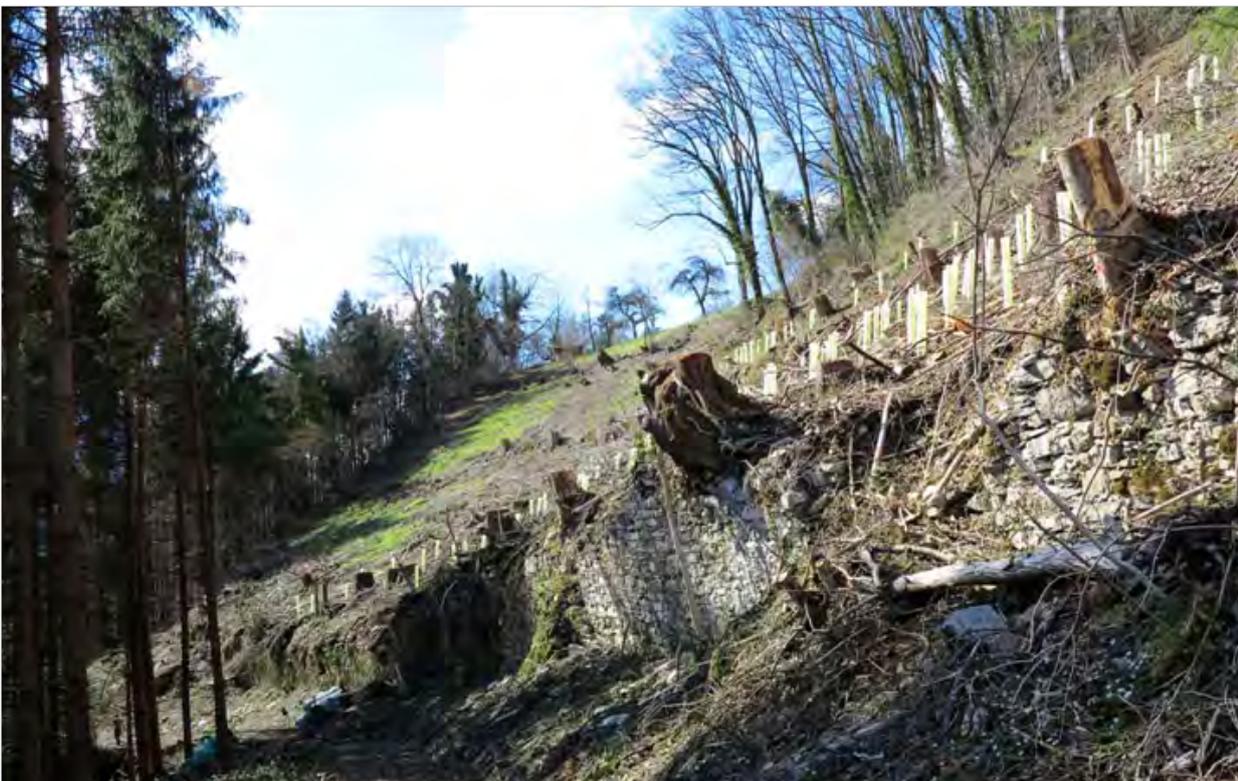
Abb. 1: Vanovagasse mit teilweise beschädigter Trockensteinmauer und darüber die Wiederaufforstung

Die kürzlich getätigte forstwirtschaftliche Nutzung der Hänge im Mittelbereich der Mauer hatte in Folge erhebliche Auswirkungen auf das historische Trockensteinmauerwerk der Vanovagasse. Durch Holzschlägerungen und vor allem durch die unsensible Holzbringung wurden Teile der Mauer beschädigt oder stellenweise komplett zerstört. Da bei diesem Bauwerk jahrelang kaum Pflegemaßnahmen getätigt wurden, ist der aktuelle Zustand dieser Mauer mittlerweile als problematisch, wenn nicht sogar als prekär einzustufen. Die daraufhin getätigten Neupflanzungen wurden zum Teil zu knapp bei der Mauerkrone gesetzt, wodurch das Mauerwerk in weiterer Folge durch den Druck des Wurzelwachstums vermutlich noch mehr in Mitleidenschaft gezogen werden wird.

Da die Mauer schon viele Ausbauchungen durch Hangdruck, verwitterte oder lockere Steine, eine stellenweise lose oder gar nicht vorhandene Mauerkrone etc. aufweist, ist von der Gefahr eines weiteren partiellen Zusammenbruchs bis hin zu einem totalen Verfall auszugehen. De facto besitzt die wegbegleitende Mauer an der Vanovagasse in ihrer heutigen Bedeutung als Stützmauer stellenweise eine wichtige Funktion für den oberhalb liegenden Hang sowie für das oberhalb liegende Plateau des Jordanhofes. Neben Hangrutschungen könnte auch das Lösen von Steinmaterial für die Bewohner im Hangfußbereich, aber auch für die Nutzer der Vanovagasse selbst unangenehme Folgen haben. Zu dieser wichtigen Stützfunktion der Mauer tritt ihre historische, ökonomische und soziale Bedeutung hinzu, was sie unbedingt schützenswert macht. De facto sollten auf jeden Fall von den zuständigen Gemeinden in der nächsten Zeit bautechnische Maßnahmen ergriffen werden, da dieses Bauwerk sonst unwiederbringlich verfallen wird.

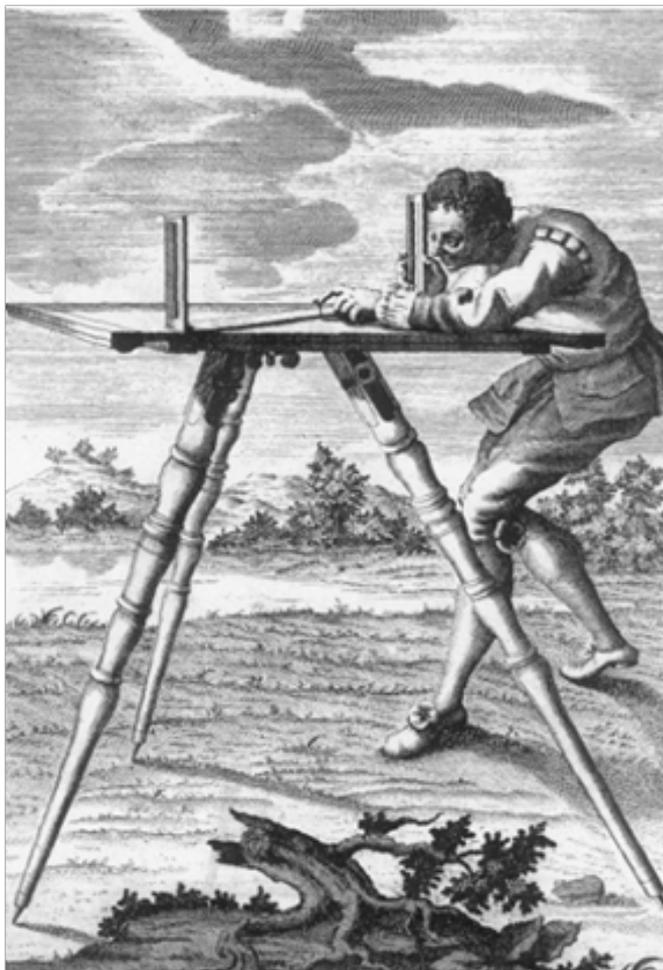
Abb. 4: Messtisch nach Marinoni, welcher für Vermessungsarbeiten für die Negrellikarten sowie den Franziszeischen Kataster diente

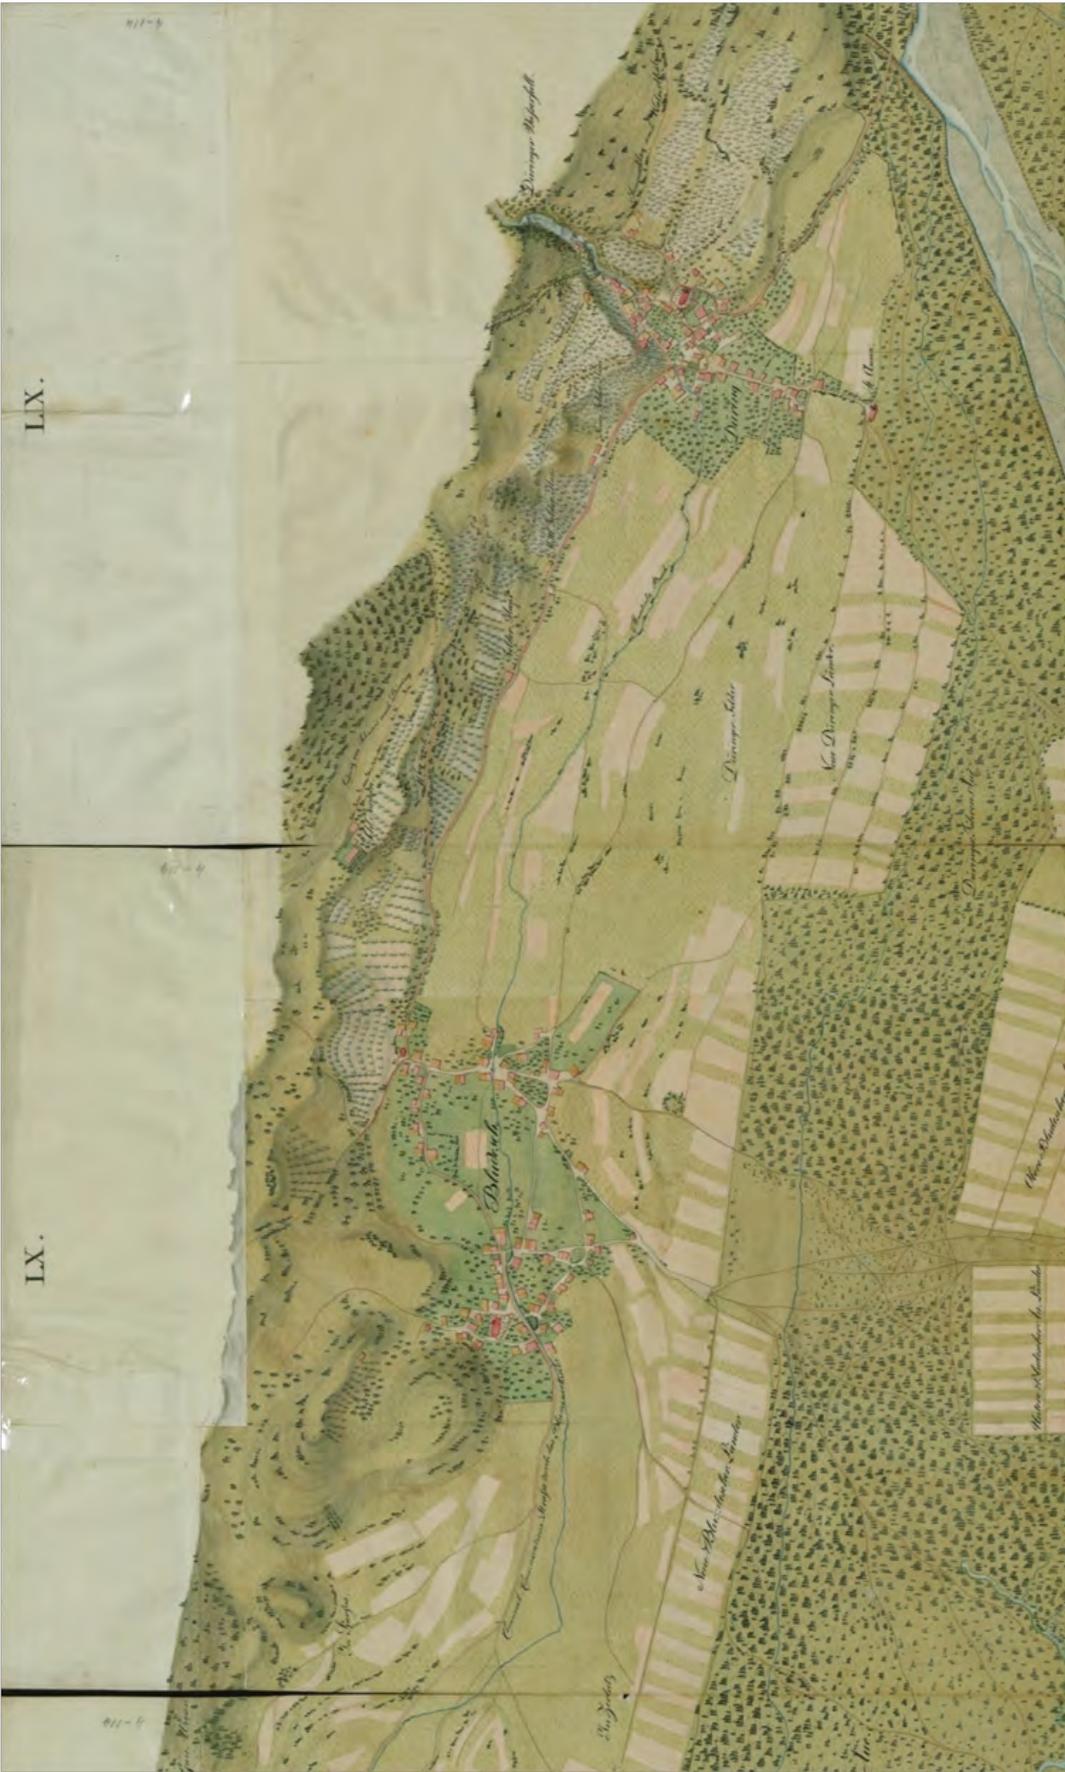
Abb. 5: Ausschnitt aus der Negrellikarte um 1824 mit den Gemeinden Bludsch und Thüringen

Der Plan ist ansprechend koloriert und differenziert Gebäude in ihre Holz- oder Steinbauweise. Die Kirchen der Ortschaften sind rot schraffiert und zum Teil mit den umgebenden Friedhöfen und Friedhofsmauergrenzen eingetragen. Besonders interessant für diese Untersuchung ist die Tatsache, dass die Negrellikarten teilweise sogar Natursteinmauerwerke des ganzen Untersuchungsgebiets berücksichtigen und diese durch rote Linien ausweisen. Das Ortsgebiet ist in einem kräftigeren Grün gehalten und selbst die Straßen, Feldwege und der Schwarzbach, der beide Ortschaften tangiert und in der Karte als Montiola Bach benannt wird, sind im Kartenmaterial eingetragen. Geländegegebenheiten der Hanglagen sind durch Kolorierung bzw. Schattierung dargestellt, die Nutzungen der Hang- und Talflächen sind durch kleine gezeichnete Piktogrammuster deutlich erkennbar. Wald- oder Forstgebiete sind durch Baumgruppensymbole, welche möglicherweise einen Nadel- bzw. Mischwald darstellen, definiert. Sie unterscheiden sich de facto in ihrer symbolischen Darstellung ihres Habitus von den im Tal liegenden örtlichen Obstbaumwiesen. Sehr gut zu erkennen sind die weinbaulich bewirtschafteten Gebiete der Ortschaften, sie sind durch flächig gezeichnete Weinrankensymbole deutlich erkennbar. Ebenso klar definiert sind die landwirtschaftlich genutzten Flächen, welche sich in der Darstellung der Ackerflächen durch eine farbliche und strukturelle Divergenz deutlich von den Wiesen- und Weideflächen der Bludescher und Thüringer Talflächen unterscheiden.

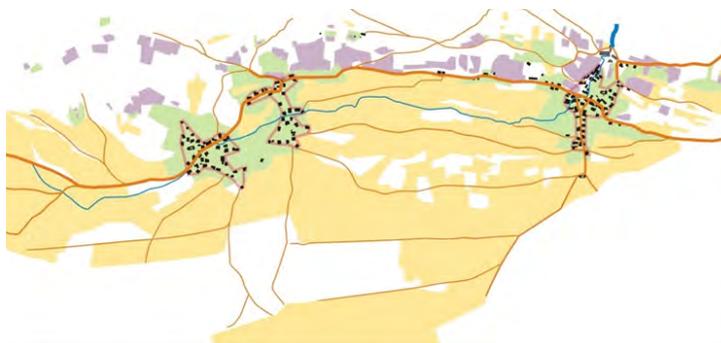
Abb. 13: Weinbau, Obstwiesen und Ackerflächen 1857 (Franziseischer Kataster)

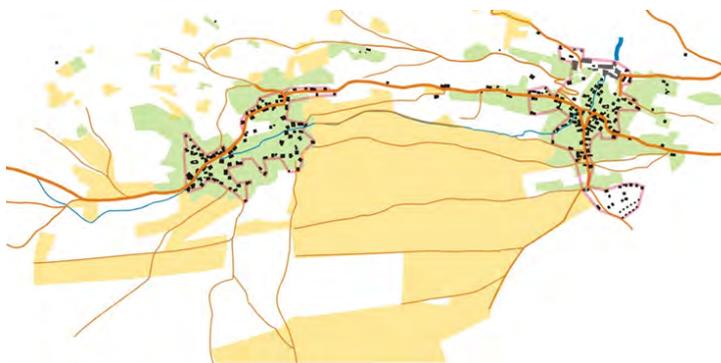
Abb. 14: Weinbau, Obstwiesen und Ackerflächen Luftbildaufnahme 1950

In der Luftbildaufnahme von 1950 sind die weinbaulich genutzten Freiflächen nicht mehr vorhanden. Diese Entwicklung deckt sich zeitlich gut mit der Bludescher Ortschronik, welche den Ausbau der Arlbergstraße, die Eröffnung der Arlbergbahn 1884, die optimierte Erschließung mit Tirol und den Import des günstigeren Südtiroler Weins neben der mangelnden Sortenpflege, Rebkrankheiten und Ernteaussfällen als Mitgrund für die immer geringer werdende Bedeutung des Vorarlberger Weins nennt. Wurden im Jahr 1880 in Bludesch und Thüringen noch 14,41 ha Rebflächen aufgenommen, waren es 1937 nur mehr 4,5 ha und 1966 lediglich 1,77 ha (vgl. Jussel 2006, S. 154).

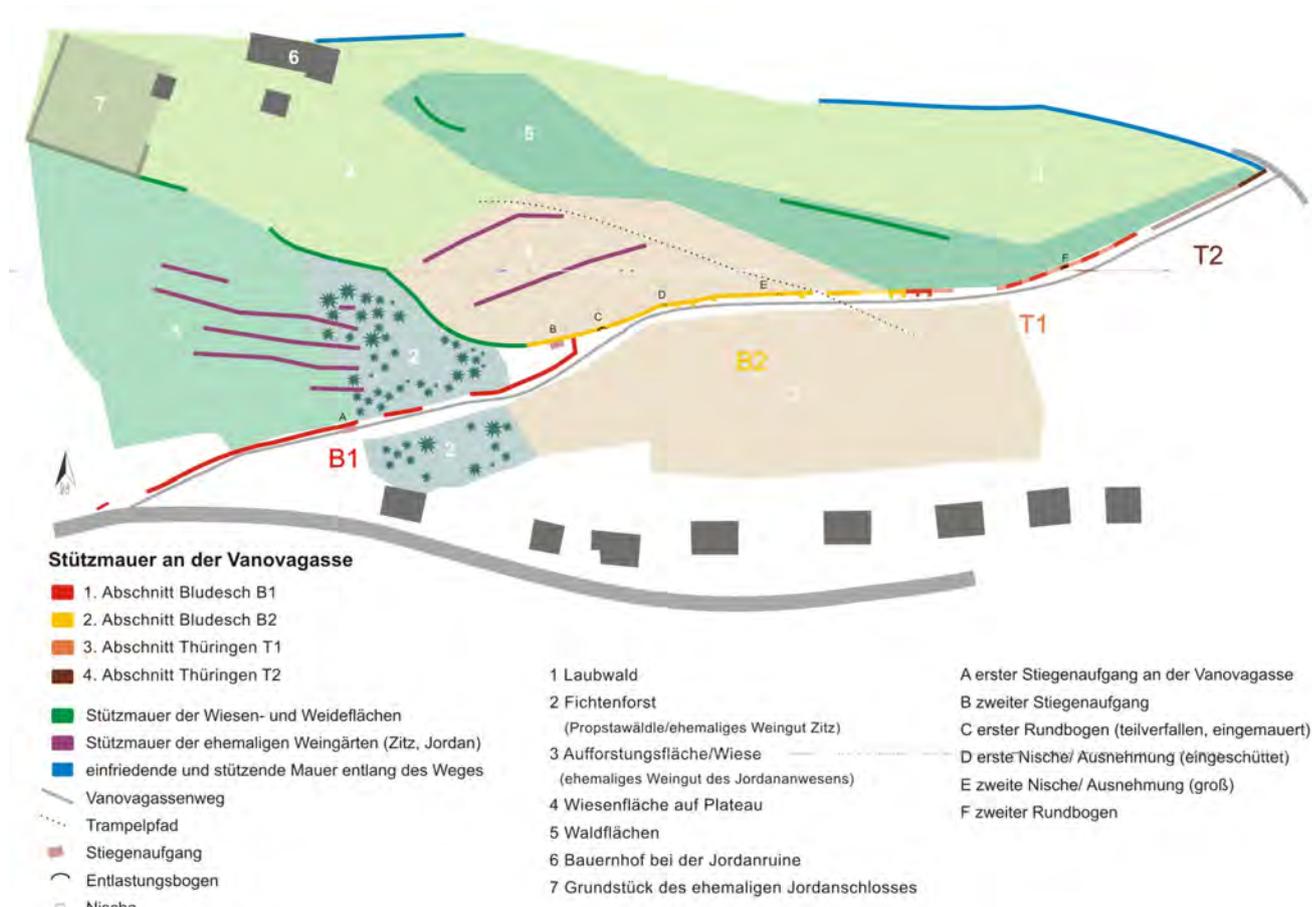
Abb. 27: Übersicht des Untersuchungsgebiets

Wegen ihrer unterschiedlichen Bauweise und Materialität wurde, wie in Abbildung 27 ersichtlich, die wegbegleitende und hangstützende Hauptmauer am Vanovagassenweg (rotbraun, rot, orange und gelb) in vier Teilbereiche untergliedert, wobei der erste Abschnitt (rot) etwas über der Alten Landstraße beginnt und mit der Nivellierung der nach hinten versetzten Mauer östlich des Fichtenhangs endet. Der zweite Abschnitt (gelb) überschneidet sich mit dem weiter vorne bzw. westlich liegenden ersten Teil und endet bei der Gemeindegrenze zwischen Bludesch und Thüringen am östlichen Ende des geschlägerten Steilhangs. Der dritte, in Thüringen befindliche Abschnitt (orange) beginnt hierbei gleich anschließend und endet bei einem großen Fichtenbaumstumpf. Der vierte und oberste Abschnitt (rotbraun) der Vanovagassenmauer verbindet das Ende des dritten Abschnittes mit der Kreuzung Novagasse, Flugelin und Jordanzufahrt. Neben der Hauptmauer, ebenfalls in Abbildung 27 ersichtlich, sind die diversen anderen trocken geschichteten Mauern des Untersuchungsgebietes, welche sich zwischen dem höher gelegenen Plateau und der Vanovagasse befinden. Zu ihnen zählen die grün gekennzeichneten Stützmauern der Wiesen und Weidenflächen und die violett gekennzeichneten Stützmauern des ehemaligen Weingutes Zitz und der Jordan-Weingärten.

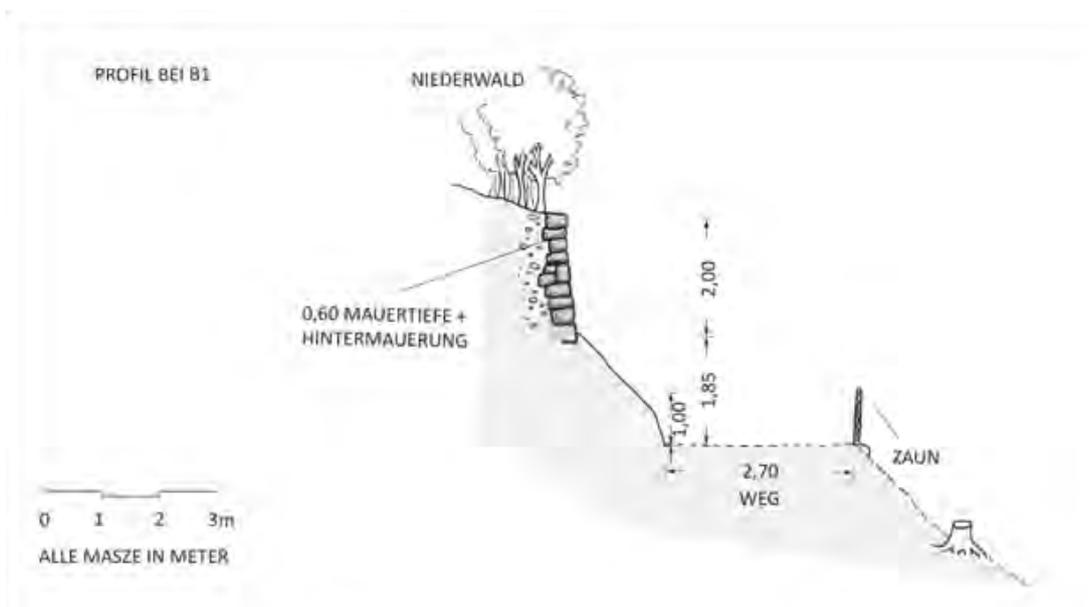
Abb. 28: Profil mit Böschung und Mauerhöhe Abschnitt B1

Es ist besonders in Bezug auf den Abschnitt des hohen Mittelbereichs des Vanovagassen-Mauerwerks anzumerken, dass Mauerhöhen ab einer Höhe von 1-1,5 m einen wesentlich höheren Zeit- und Arbeitsaufwand sowie den Bau eines Arbeitsgerüsts erforderten (vgl. Höchtl et al. 2011, S. 59-60). Dies könnte unter Umständen ein Indiz für die sozialen Verhältnisse wohlhabender Besitzer oder sogar für die damals lokal übliche Frondienstarbeit sein.

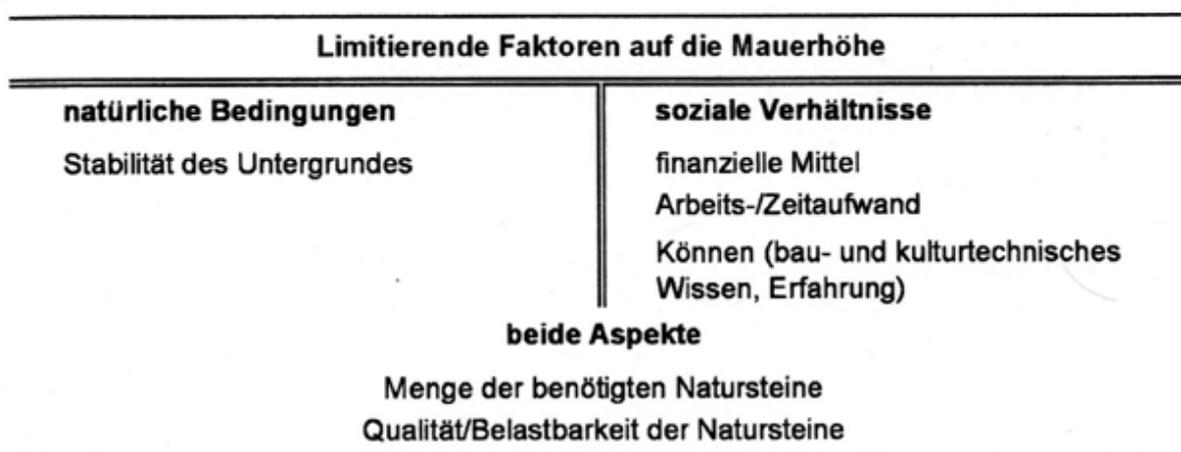
Abb. 29: Höhenbeeinflussende Faktoren für trocken geschichtete Mauern (Höchtl, 59)

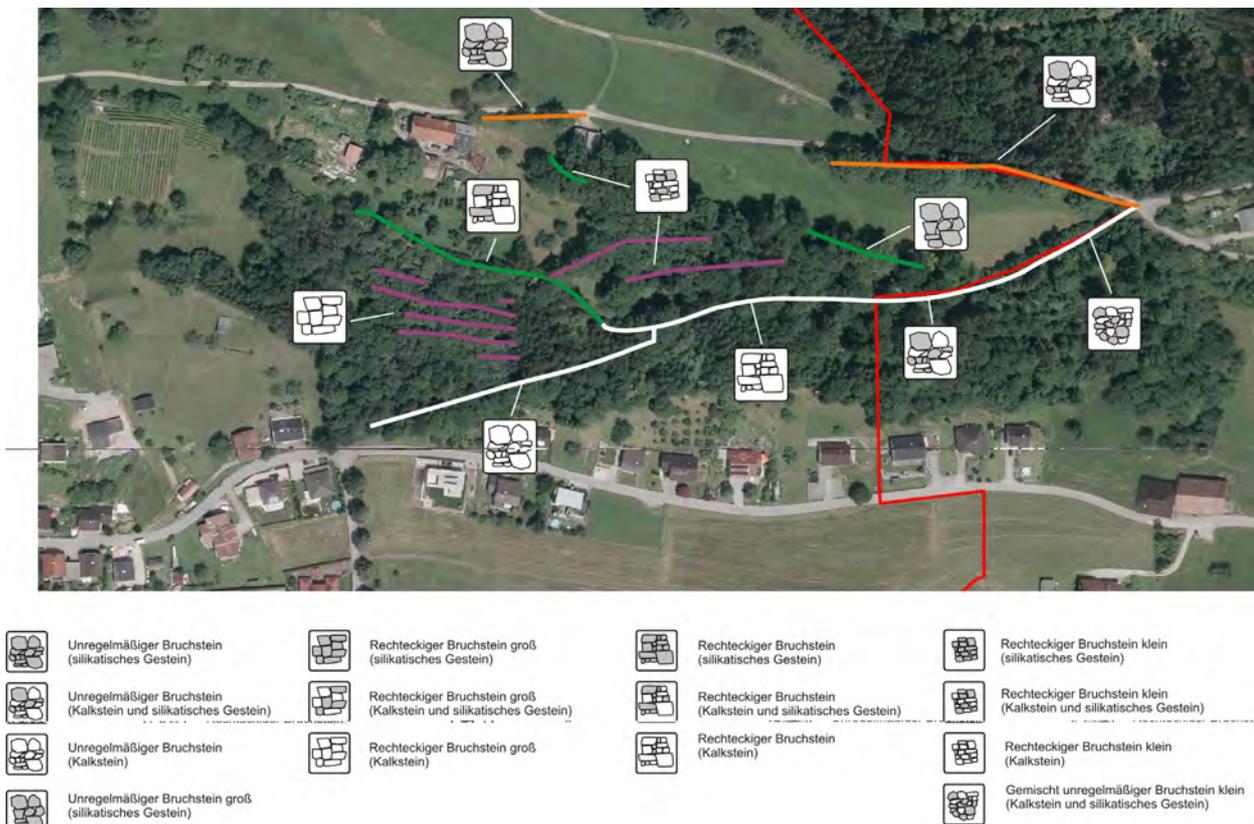
Abb. 30: Übersicht der Materialien und Mauerverbände

Ein Großteil des Mauerbestands an und bei der Vanovagasse besteht aus reinem Kalkstein bzw. aus einer Mischung aus Kalkstein und silikatischem Gestein (siehe Abb. 30). Es ist hierbei auffallend, dass die Bludescher Mauerabschnitte B1 und B2 sowie die Stützmauern der Zitzer Weingärten (siehe Abb. 27) ausschließlich aus Kalkgestein gebaut wurden. Ab der Ortsgrenze in den Abschnitten Thüringens (T1, T2) wurden die Mauern der Vanovagasse sowie die Stützmauern der Jordan Weingärten aus einer Mischung aus Kalkstein und silikatischem Gestein erbaut. Im Bereich der Mauer an der Vanovagasse ist noch anzumerken, dass die Verwendung von silikatischem Steinmaterial nach oben hin anteilmäßig kontinuierlich zunimmt und dadurch die Übergänge zwischen den Materialien nicht abrupt, sondern fließend erfolgen (vgl. Drexel, Locher 2013a, S. 83-84).

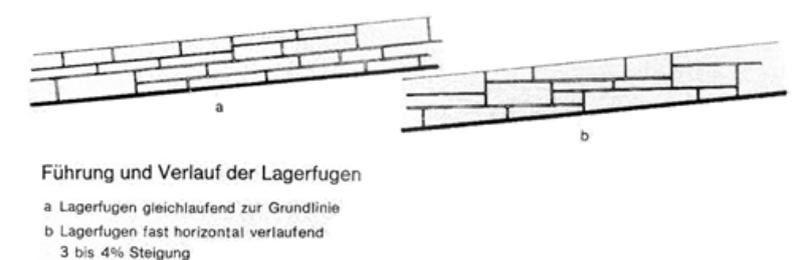
Abb. 31: Führung und Verlauf der Lagerfugen (Baetzner)

De facto spricht die Bauweise der horizontal verlaufenden Lagerfugen in der vorliegenden Geländesituation für einen damaligen fachgerechten Trockensteinmauerbau. Am Ende des Mauerabschnittes in der Nähe des zweiten Bludescher Teilbereichs ist ein kleiner Teil der Mauerkronenabdeckung erhalten. Sie besteht aus kleinen rechteckigen Steinen, die parallel zur Steigung geschichtet wurden. Die Eckausbildung ist großteils verfallen und bestand ursprünglich aus versetzten Läufern und Bindern. Das Steinmaterial der verwendeten Hinterfüllung hat eine Maximalgröße von 20 cm.

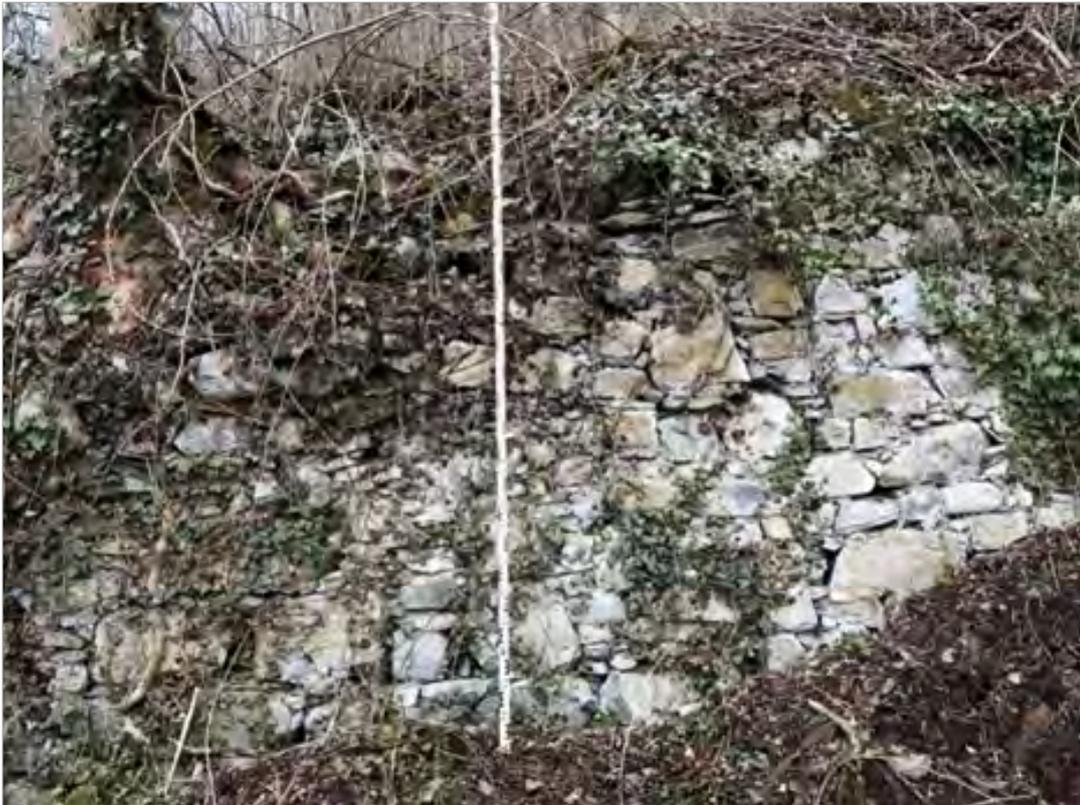
Abb. 32: Abschnitt B1 unregelmäßiger Verband mit unterschiedlich geformten Kalksteinen

Dieser Bereich zeichnet sich durch gemischte Größen unregelmäßiger Bruchsteine aus Kalk aus, die zum Teil eine rechteckige Form besitzen. Die Steingrößen liegen etwa bei 5x10 bis zu 27x50 cm. Das Fugenbild ist mit 1-2 cm schmal, unregelmäßig und nicht parallel verlaufend zur ca. 20%-Steigung des Weges, sondern entspricht tendenziell eher waagrecht bzw. horizontal verlegten Lagerfugen (vgl. Drexel, Locher 2013b, S. 108). Diese verhindern die Entstehung von hangparallelen Schubkräften, welche durch die Gewichte der Mauersteine und unzureichende Verankerung mit dem Untergrund auftreten können und werden bei Mauerwerken in Hanglagen in der Literatur empfohlen (vgl. Österreicher, Roth 2010, S. 44). Baetzner beschreibt in seiner Arbeit, dass bei einer Überschreitung der Steigung von etwa 8 % eine fast horizontale Verlegung der Lagerfugen vorzusehen ist, welche jedoch aus ästhetischen Gründen eine leichte Steigung von 3-4 % haben sollte (vgl. Baetzner 1983, S. 85). Auf die Beachtung von Höhen und Gewichtsdimensionen des Mauerwerks gehen jedoch beide Quellen nicht näher ein.

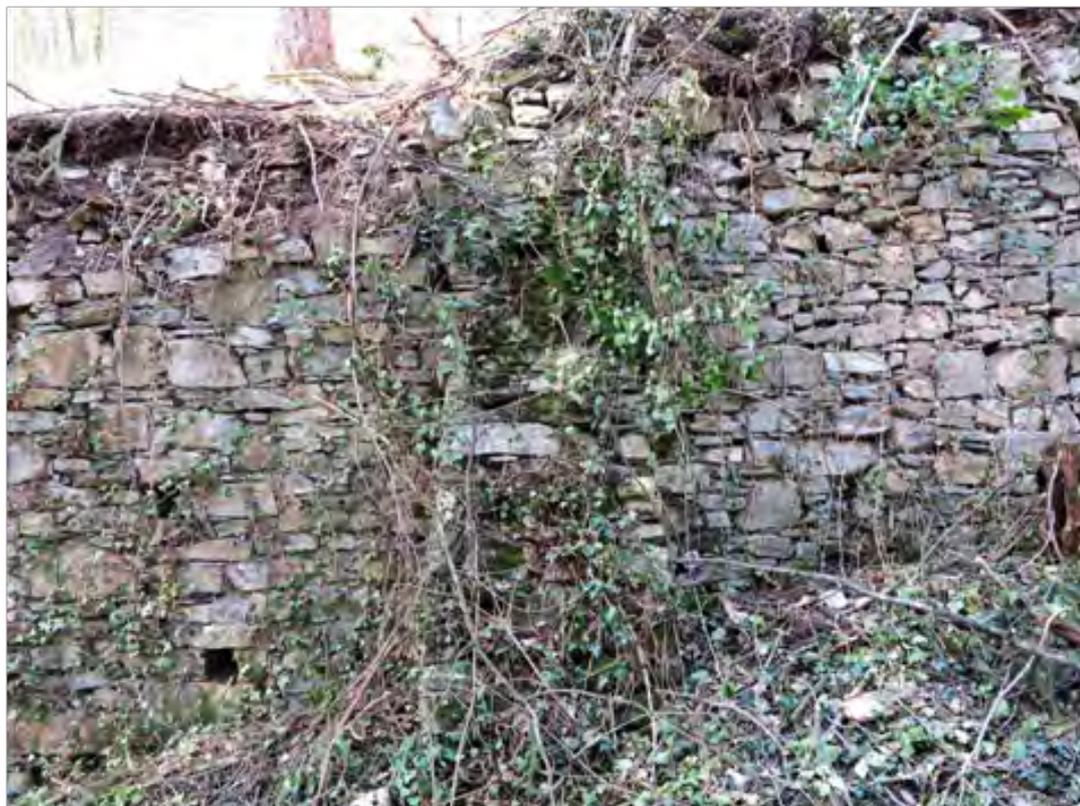
Abb. 33: Abschnitt B2 stellenweise regelhafter Verband mit rechteckigem Kalkbruchstein, Wasserauslass und Stützpfiler

In diesem Abschnitt besteht der Mauerverband aus gemischten Größen aus annähernd rechteckigen Kalkbruchsteinen, welche großteils regellos, stellenweise aber auch regelhaft verlegt wurden. Es befinden sich große Läufer im Mauerverband und stellenweise sind Lagerfugen vorhanden. Die Steingrößen sind im gesamten Verband durchmischt und nehmen in den oberen Bereichen nicht ab. Die größten Steine haben eine Größe von 90x25 oder 80x30 cm, jedoch ist die Bandbreite der Steingrößen in diesem Bereich sehr variabel und es kommen hier wie auch im ersten Abschnitt B1 Steine mit nur 8x3 cm oder 10x2 cm vor. Fundamentsteine waren bei der Aufnahme nicht zu erkennen. Das Steinmaterial der verwendeten Hinterfüllung hat in diesem Bereich eine Maximalgröße von 25 cm (vgl. Drexel, Locher, 2013b, S. 111).

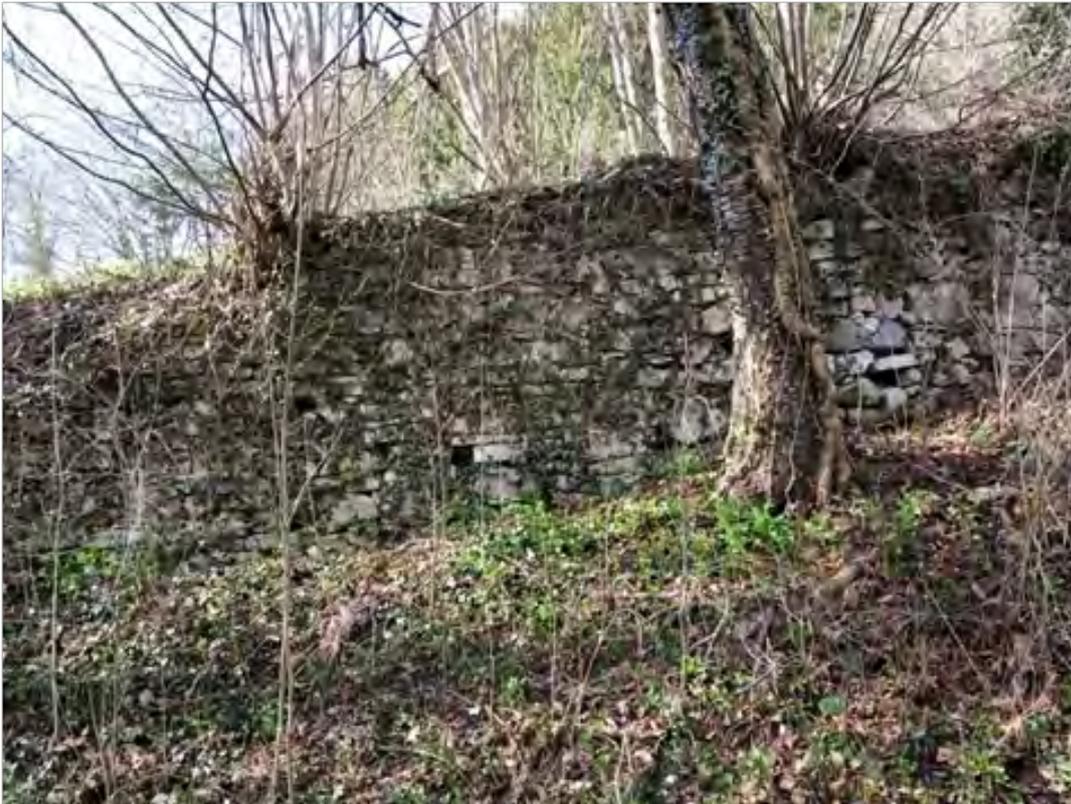
Abb. 34: Abschnitt T1 unregelmäßiger Verband mit unterschiedlich geformten Kalksteinen und silikatischem Gestein

Der erste Bereich Thüringens weist einen Verband aus unregelmäßig großen kalkhaltigen und silikatischen Bruchsteinen auf. Die Form der Steine ist stellenweise fast rechteckig, zudem weist der Verband aber auch einen großen Anteil an vielen unregelmäßigen kleinen Steinen sowie an ähnlich großen Blöcken wie im Abschnitt B2 auf. Die maximalen Steingrößen liegen bei 50x30, 60x25 und 65x25 cm. Das Fugenbild ist zum größten Teil unregelmäßig, jedoch sind stellenweise Lagerfugen vorhanden. Die Fugenbreite ist mit stellenweise 1-2 cm als eng zu bezeichnen. Der Anteil silikatischen Steinmaterials nimmt nach oben hin tendenziell zu. Die Mauerkrone ist nicht mehr wahrnehmbar bzw. verfallen. Das Steinmaterial der verwendeten Hinterfüllung liegt in diesem Bereich bei maximal 20 cm (vgl. Drexel, Locher 2013b, S. 178).

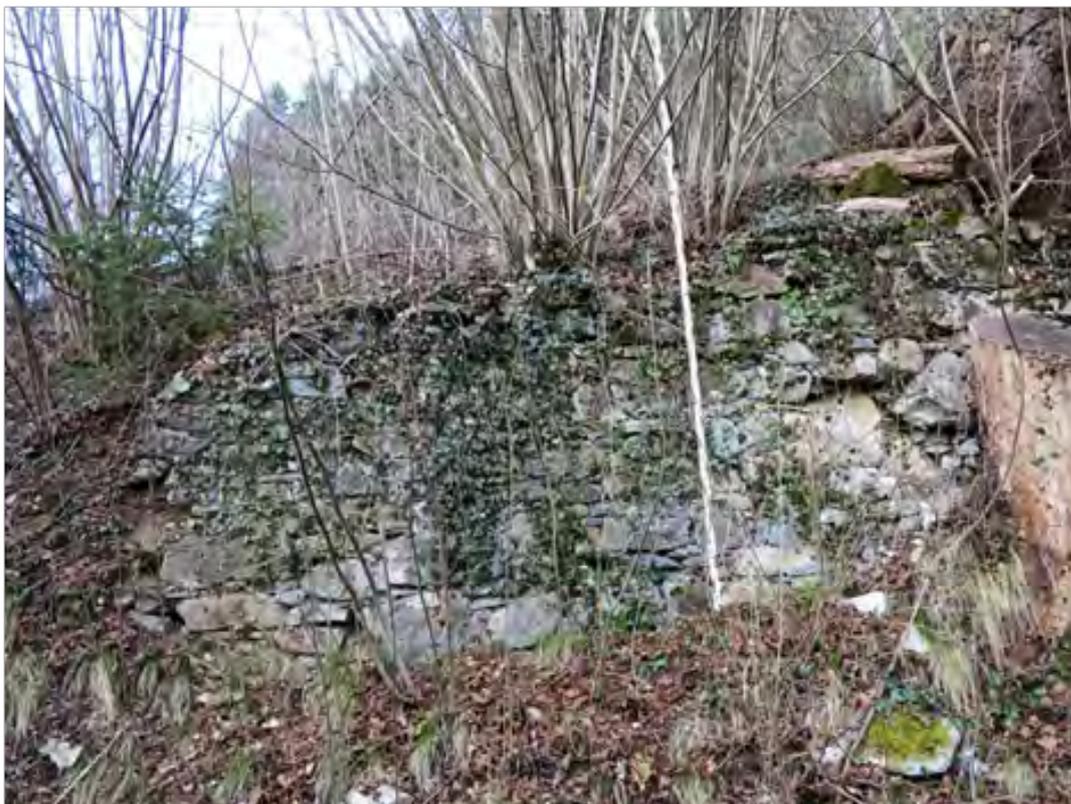
Abb. 35: Abschnitt T2 unregelmäßiger Verband aus unterschiedlich geformten Kalksteinen und silikatischem Gestein kleinerer Größe

Der oberste Abschnitt der Vanovagasse besteht vorwiegend aus kleinen gemischten Bruchsteinen mit großteils gerader Ansicht, welche hauptsächlich aus Kalkstein und zu geringeren Teilen aus silikatischem Gestein bestehen. Die Form ist überwiegend unregelmäßig, zum Teil rechteckig. Die durchschnittliche Höhe der Steine beträgt etwa 15-20 cm, die maximale Steinlänge ca. 60 cm. Das Kalkgestein dieses Abschnittes ist stellenweise verwittert und mergelig. Der Verband ist regellos bis regelhaft und das Fugenbild ist in den erhaltenen Bereichen eng; die Mauerkrone ist verfallen. Die Hinterfüllung der Mauer erfolgte in diesem Bereich mit kleinen Steinen.

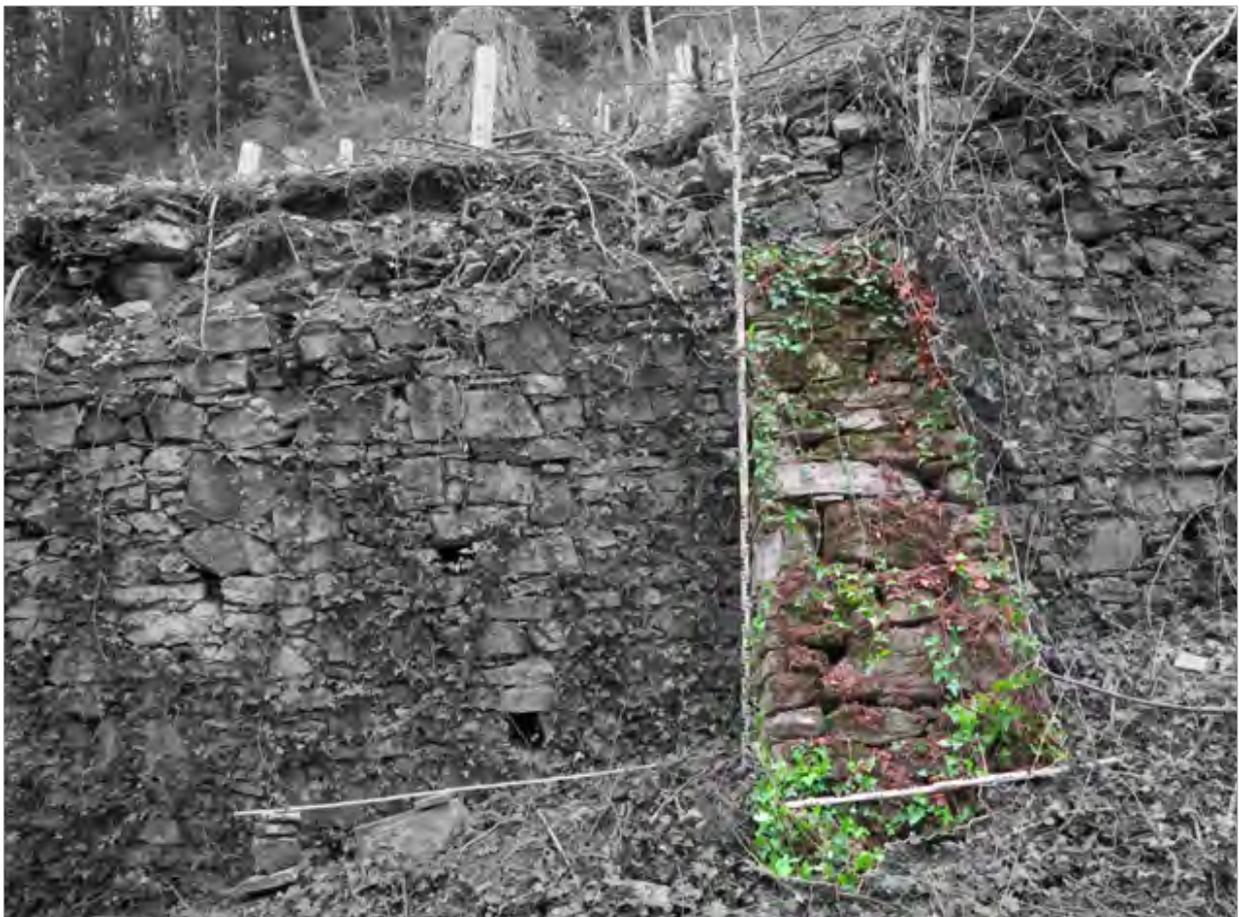
Abb. 36: Stützpfiler im Mittelbereich des Mauerkomplexes, Abschnitt B2 (Stützpfiler koloriert)

Optimalerweise sollten die Mauerpfiler mit dem dahinterliegenden Mauerwerk verzahnt werden. Es ist jedoch auch möglich, die Stützen für von Erddruck gefährdete Mauerbestände nachträglich anzubauen (vgl. Höchtl et al. 2011, S. 31).

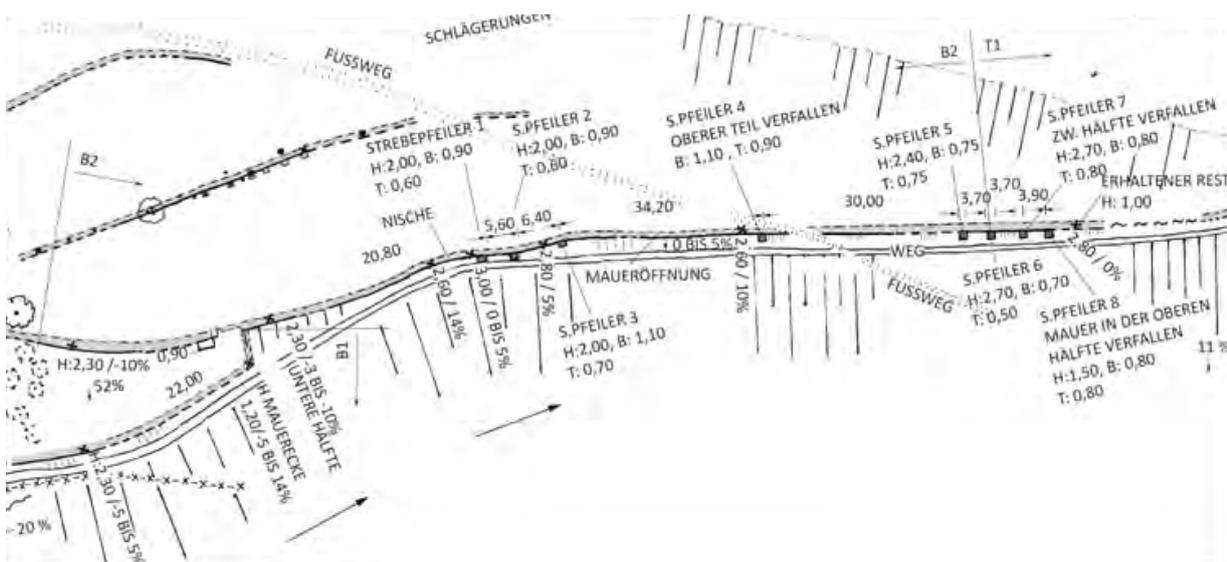
Abb. 37: Übersichtsskizze Mauerpfelers

Den Weg entlang, 30 m von Stützpfeiler 4 entfernt, liegt die obere Stützpfelerguppe, bestehend aus den vier Stützpfelern 5-8. Sie sind mit einer Breite von 0,7- 0,8 m schmaler, aber mit Höhen von 2,4-2,7 m höher als die tiefer liegenden Stützpfelers 1-4. Die Tiefe der Bauelemente liegt in dieser Gruppe bei 0,5-0,8 m. Aufgrund der vorhandenen Verzahnung mit der zu stützenden Mauer ist anzunehmen, dass alle acht Stützpfelers an der Vanovagasse nicht nachträglich, sondern zeitgleich mit dem Stützmauerwerk konzipiert und erbaut wurden. Zum generellen Zustand aller vorhandenen Strebepfeiler an der Vanovagasse ist anzumerken, dass zum Zeitpunkt der Aufnahme ein Großteil der untersuchten Bauelemente beschädigt oder teilweise verfallen war (vgl. Drexel, Locher 2013a, S. 87).

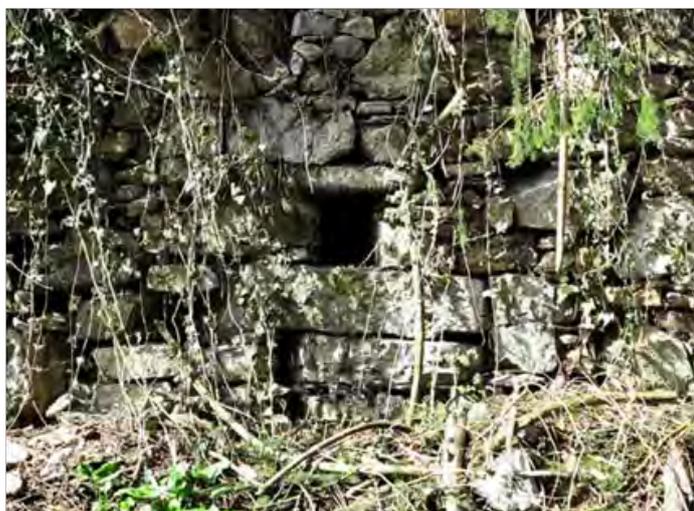
Abb. 38: typische Entwässerungsöffnung mit längeren, die Leerstelle überbrückenden Steinen oben und unten

Die Abstände zwischen den Entwässerungsöffnungen betragen ca. 4 m, sind in den tiefer gelegenen Lagen noch relativ regelmäßig und werden im weiteren Mauerverlauf nach oben hin immer seltener und unregelmäßiger. Die Bauweise der meisten Auslässe erfolgte jeweils durch die Anordnung zweier längerer horizontal verlaufender Steine, zwischen denen sich eine nahezu quadratische Leerstelle von ungefähr 10 bis 15 cm in der Maueransichtsfläche ergibt (vgl. Drexel, Locher 2013a, S. 86).

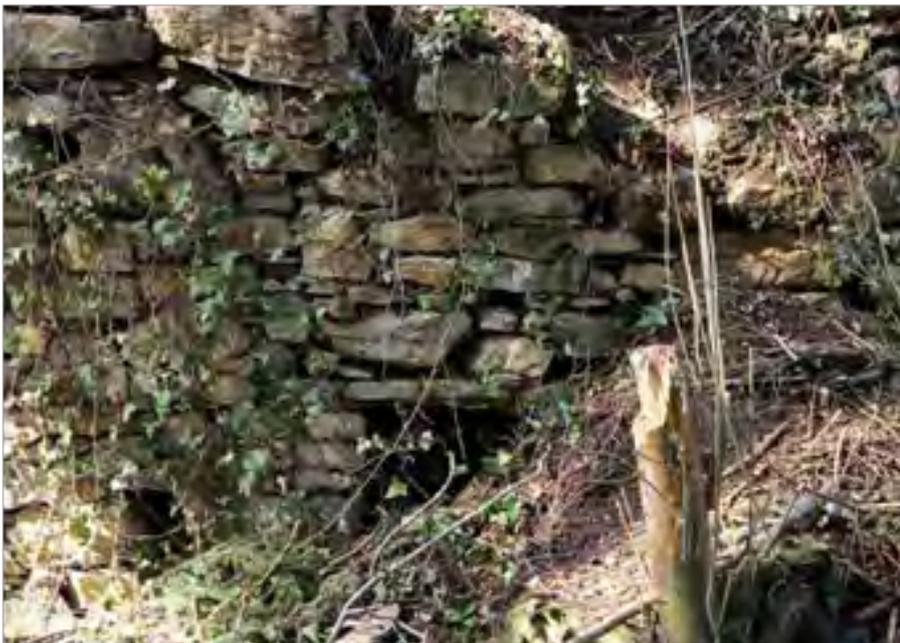
Abb. 39: erste eingeschüttete Ausnehmung (s. Abb. 27, D)

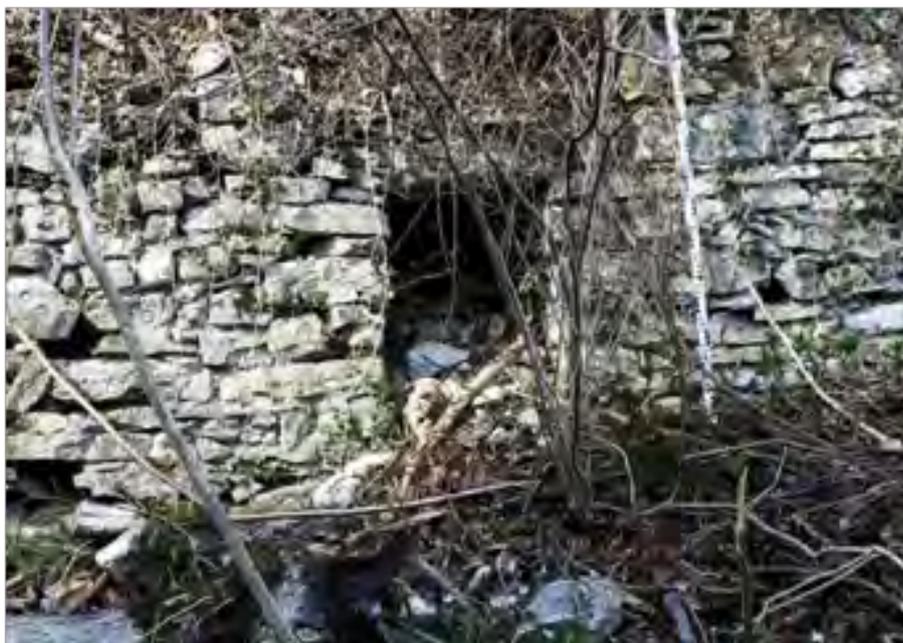
Abb. 40: größere zweite Ausnehmung (s. Abb. 27, E)

Die zweite Nische ist mit einer Höhe von 1 m, einer Breite von 55 cm und einer Tiefe von 1,20 m deutlich größer als die erste. Sie wurde mit 60 cm tiefen Bindern nach hinten gemauert. Die Abdeckung erfolgte mit zwei hintereinander gemauerten 30 cm breiten Abdecksteinen (vgl. Drexel, Locher 2013a, S. 87).

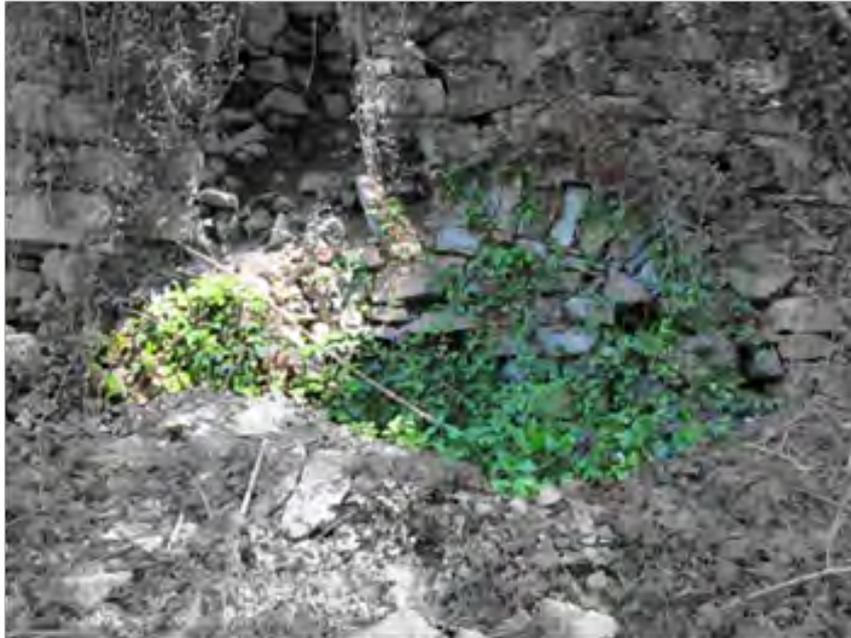
Abb. 41: teilverfallenes und eingemauertes Bogenelement
(Entlastungsbogen koloriert) (s. Abb. 27, C)

Es befinden sich entlang des Hauptmauerbereiches zwei Bogenelemente (siehe Abb. 27 [C, F]). Der erste Entlastungsbogen, bei dem der linke Teil verfallen und die Ausnehmung eingemauert ist, ist im unteren Bereich des zweiten bzw. mittleren Bludescher Abschnitts (B2). Das zweite Bogenelement befindet sich im oberen Bereich des ersten und mittleren Thüringer Abschnitts (T1). Die Breite außen am Mauerfuß dieses Bogens liegt bei ungefähr 3 m, innen misst der Bogen eine Breite von 2,5-2,6 m. Die Höhe des Bogens vom Boden weg beträgt ungefähr 0,6-0,7 m. Die Tiefe des Bogens liegt bei ungefähr 0,8 m, jedoch ist dessen ursprüngliche Tiefe aufgrund der schwer nachvollziehbaren Hinterfüllung bzw. Hintermauerung im aktuellen Zustand nur mehr schwer zu eruieren. Das verwendete Steinmaterial hat Höhenabmessungen von 25 und 35 cm und Breiten von 7 bis 15 cm. Zum Ausgleich wurden schmalere Steine mit einer Breite von 1 bis 3 cm verwendet (vgl. Drexel, Locher 2013a, S. 88).

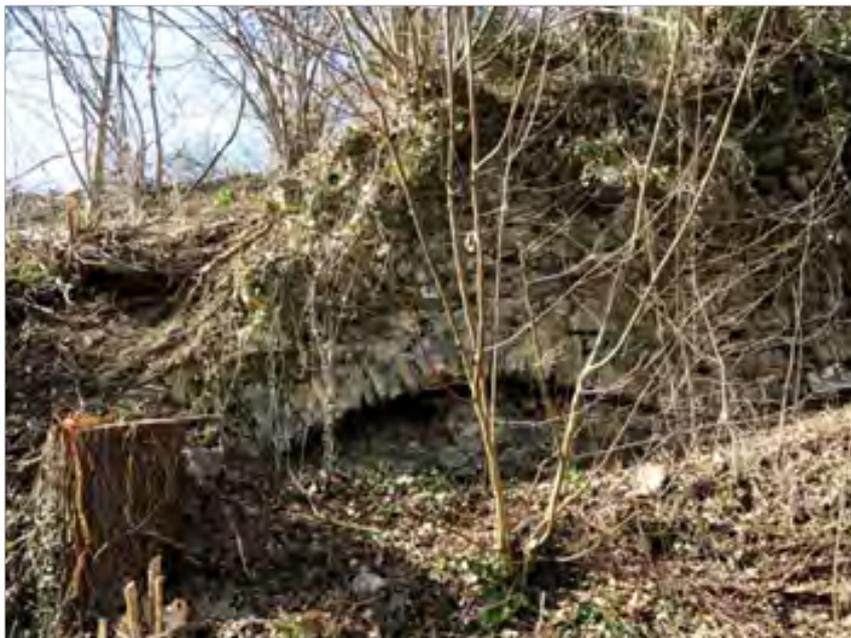
Abb. 42: großer Rundbogen (s. Abb. 27, F)

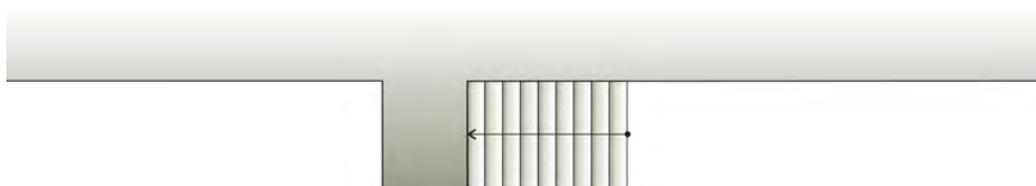
Abb. 44: zweiter Stiegenaufgang (s. Abb. 27, B)

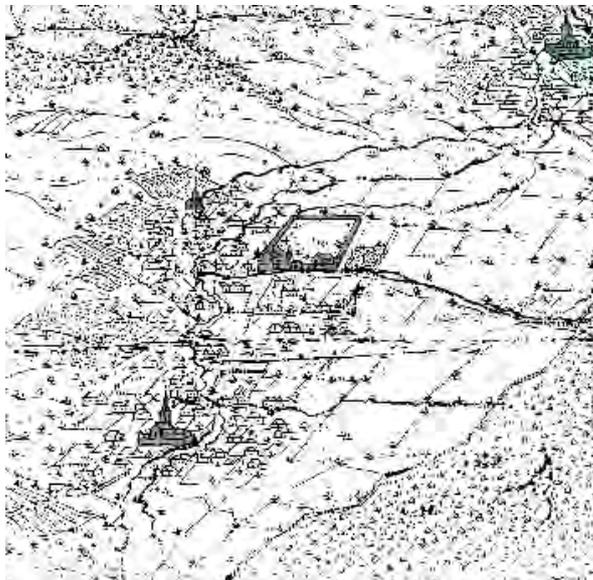
Abb. 45: Blumenegger Landschaftstafel von 1630-38

Interessanterweise sind zu diesem Zeitpunkt zwei unterschiedliche Darstellungen des Jordananwesens vorhanden: die Blumenegger Landschaftstafel von 1629 und die Landkarte der Herrschaft Blumenegg (siehe Abbildung 45 und 46), welche vom Benediktinermönch Gabriel Bucelin zwischen 1632 und 1640 gezeichnet wurde. Beide Karten zeigen die Blumenegg-Gemeinden Bludesch, Thüringen und Ludesch, den Fluss Ill und diverse Gebäude der Ortschaften. In Bludesch sind die Kirche St. Jakobus (grün), die Nikolauskirche (rot), der Hofbongert/Oberhaldisches Anwesen samt Einfriedung (lila) und in Thüringen die Pfarrkirche St. Stephan (blau). Insgesamt ist die Blumenegger Landschaftstafel aufgrund des genau eingetragenen Häuserbestands der damaligen Zeit viel detaillierter als die Bucelin-Karte. Desto mehr verwundert es, dass das Jordananwesen (gelb), welches in der weniger detailreichen Bucelin-Karte als zwei Gebäude samt überdimensionierter Einfriedung dargestellt ist, nur als kleines Haus ohne Einfriedung eingezeichnet wurde. Der Grund hierfür könnte u. a. der offizielle Charakter der Blumenegger Landschaftstafel sein. Da damals der Bau von Wohngebäuden nur im Ortsverband zulässig war und Christoph Brock aufgrund seiner Beziehungen und seines politischen Einflusses diese Auflage umging, könnte sein unzulässig erbautes Haus in dieser offiziellen Darstellung als nur unbeträchtlich eingezeichnet worden sein. Die Karte von Bucelin hingegen wurde nur für private Zwecke erstellt und musste demnach nicht auf die regionalrechtliche Gepflogenheiten oder Ähnliches Rücksicht nehmen. Jedenfalls ist das weiterstreckt eingezeichnete Mauerwerk der Bucelin-Karte aus den Jahren 1632-40 aufgrund seiner Dimensionen und Formgebung der erste graphische Hinweis auf den Mauerwerkskomplex an der Vanovagasse.

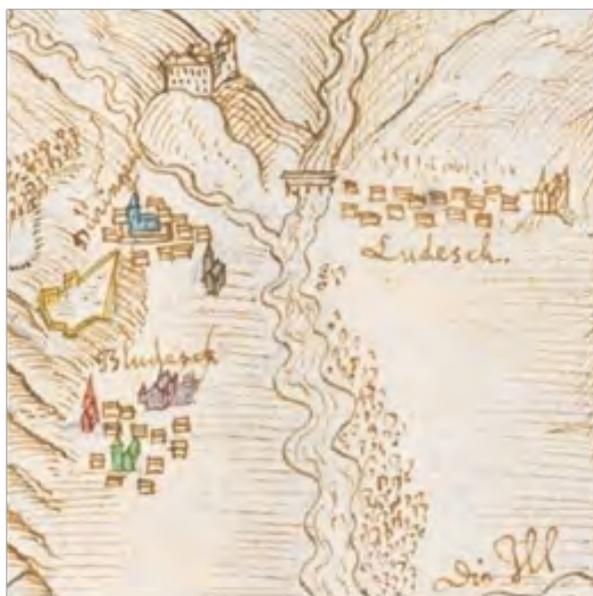
Abb. 46: Bucelin-Karte Jordan von 1632-40

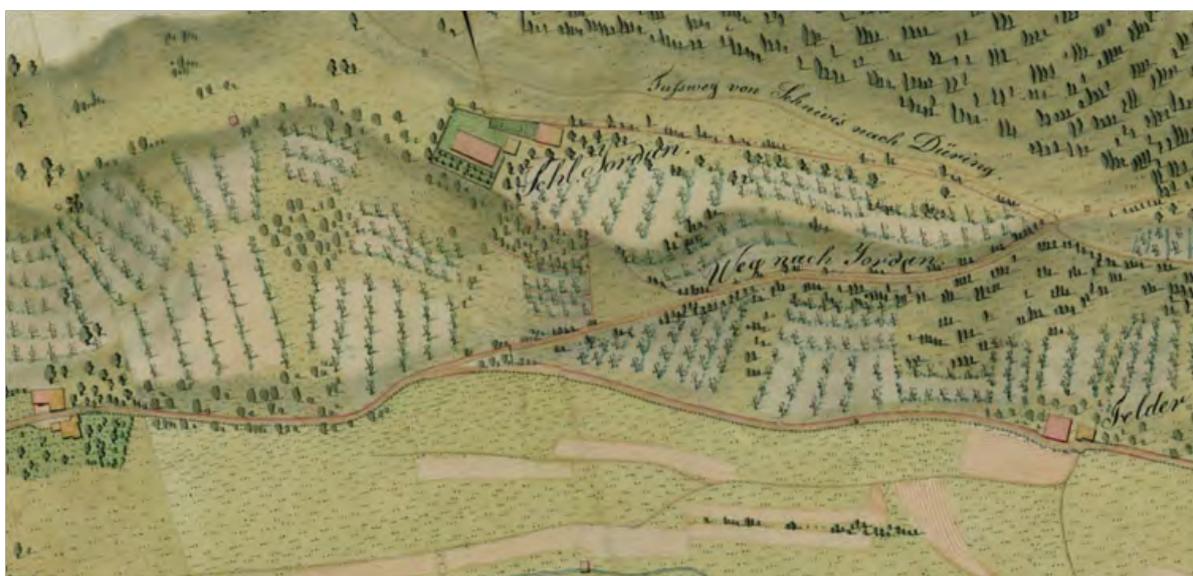
Abb. 48: Alois Negrellis Darstellung des Jordananwesens mit Vanovagasse und Jordanschloss (Steingebäude, rosa), 1824

Bludescher Pfarrer Häusle vermerkte um 1835 in seiner Chronik: „Das Schloß Jordan erhielt sich bis zum Jahre 1808, wo es um geringen Preis verkauft wurde und seitdem trauert es als Ruine.“ (vgl. http://wiki.imwalgau.at/wiki/Jordan_Bludesch). Jedoch wurde das Jordanschloss in der 1824 erstellten Negrellikarte als Steingebäude eingezeichnet. Im Franziszeischen Kataster des Jahres 1857 sind nur mehr die Grenzen des Schlosses und seiner Mauern wahrnehmbar (siehe Abb. 48 und 49). Die Farbe und die damit verbundene Materialität der Bauweise wurde weder rosa (Stein) noch gelb (Holz), sondern weiß gehalten. Bei der Versteigerung der Blumenegger Herrschaftsgüter 1842 bzw. 1843 wurde es noch als „zweistöckige[s] unausgebaute[s] Haus“ bezeichnet (vgl. Jussel 1994, S. 114f.).

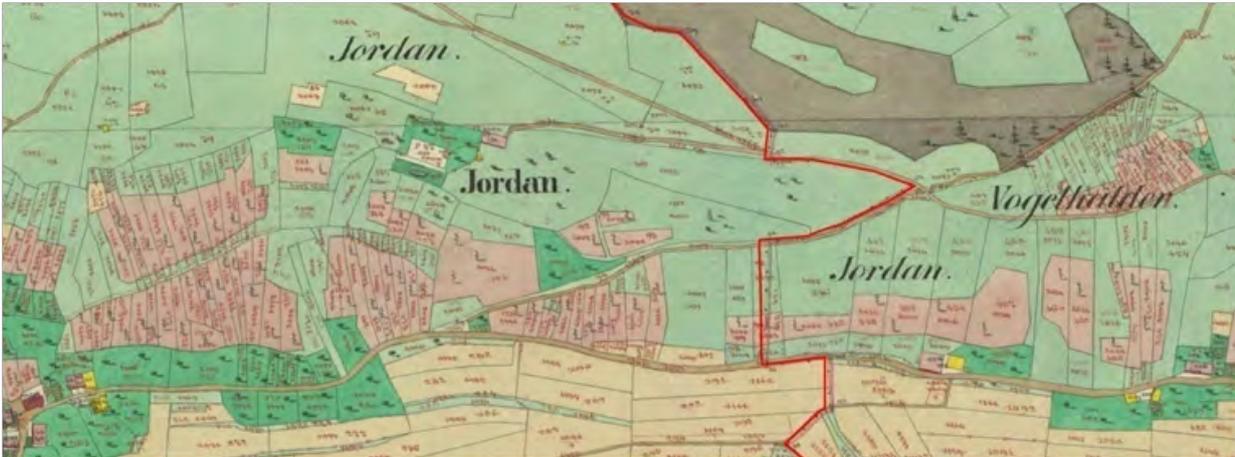
Abb. 49: Darstellung des Jordananwesens ohne Hauptgebäude im Franziszeischen Kataster, 1857
