Beitrag zur umfassenden Bewertung des historischen Trockensteinmauerwerks in der Vanovagasse, Vorarlberg

mit den Schwerpunkten: historisch-kulturgeschichtliche, bauhistorische und
bautechnische, landschaftsästhetische sowie ökologische Bedeutung

Masterarbeit

eingereicht von Stephan Paul Ebner
an der Universität für Bodenkultur Wien

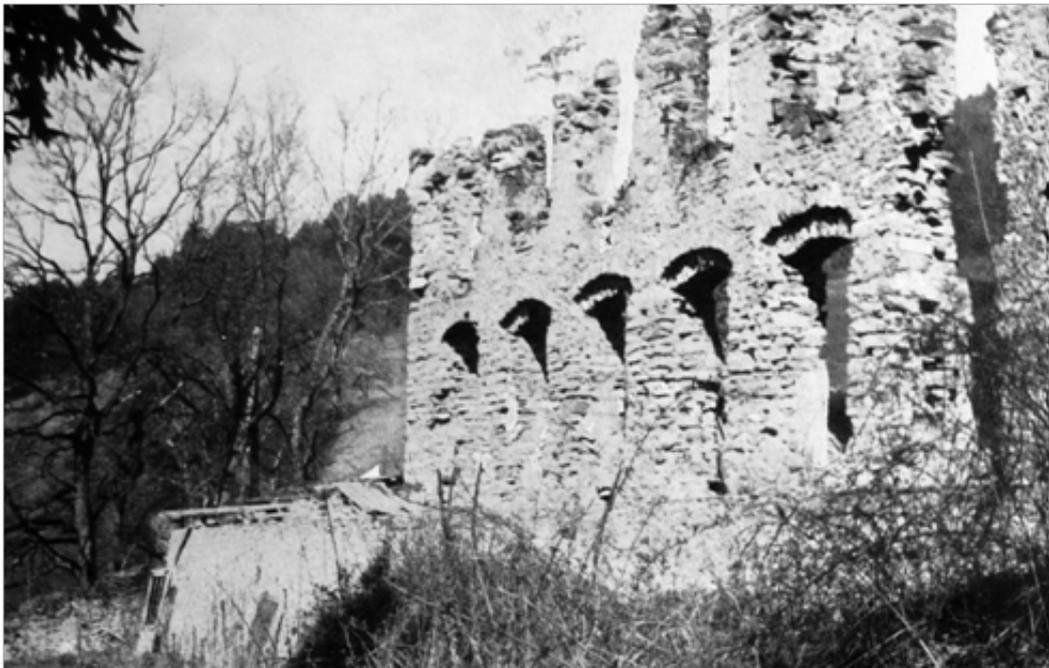
Abb. 51: Darstellung der Überreste der Frontseite des Schlossgebäudes in den Nachkriegsjahren

De facto war das Gebäude ohne Dachstuhl ab dem Jahre 1840 dem endgültigen Verfall ausgeliefert. Die Ruine wechselte noch mehrfach die Besitzer, welche jedoch keine Renovierungs- und Erhaltungsmaßnahmen an dem Gebäude setzten. Während nach dem zweiten Weltkrieg nur mehr die Frontseitenwand und beide Fensterreihen erkennbar waren (siehe Abb. 51), sind im heutigen Zustand der Anlage lediglich die zwei vorgelagerten Terrassen des ehemaligen Schlossbereichs und des Schlossgartens sowie Überreste der ehemaligen Gebäudemauern wahrnehmbar.

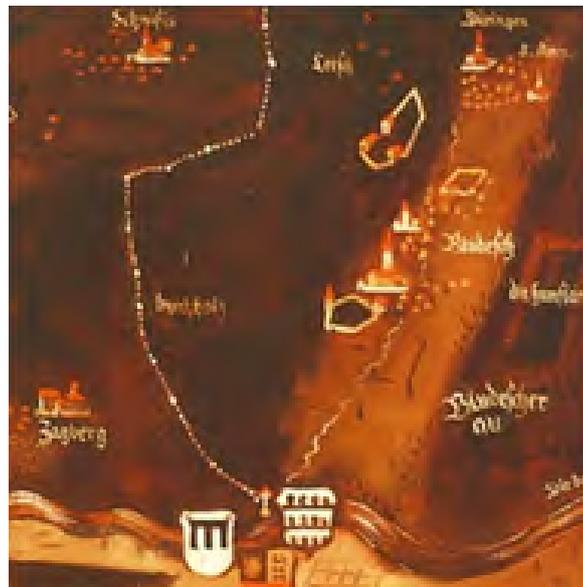
Abb. 52: Blumenegger Landtafel von 1685 mit Bucelin-Karten
ähnlicher Darstellung der Jordanmauereinfriedung

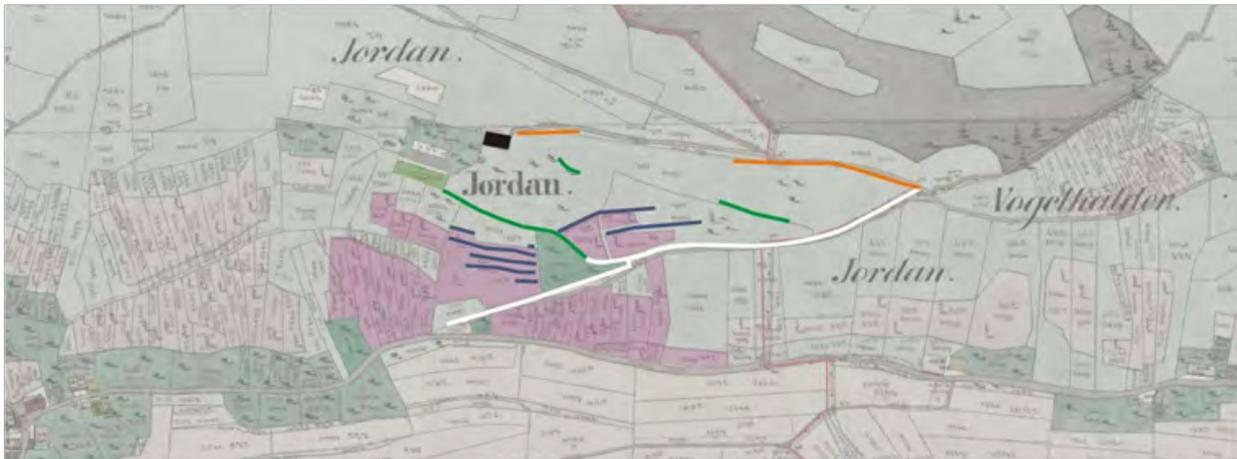
Abb. 76: Kataster von 1857 mit den im Jahre 2013 aufgenommen und erhaltenen Mauerresten

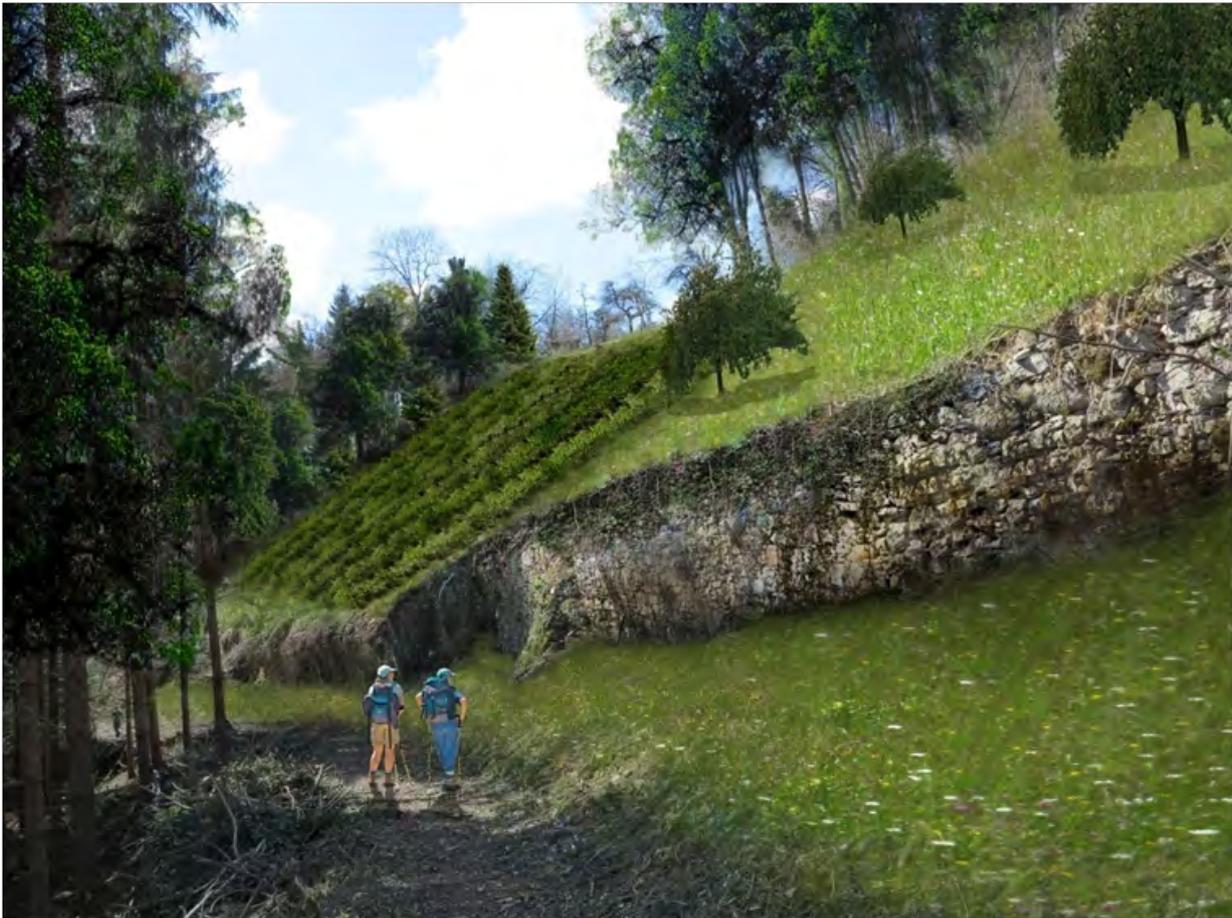
Abb. 79: Mögliche Freiraumgestaltung an der Vanovagasse, vielfältig strukturiert mit Weinanbauflächen, Obstwiesen, Magerwiesen und Forstbereichen
