Universität für Bodenkultur Wien
Department für Wasser-Atmosphäre-Umwelt
Institut für Hydrobiologie und Gewässermanagement

Biotische und abiotische Begleitforschung zur Funktionskontrolle des Fischliftschleusensystems an zwei Standorten in Kärnten

Masterarbeit verfasst zur Erlangung des akademischen Grades Diplomingenieur
an der Universität für Bodenkultur Wien.

Wien, Oktober 2017

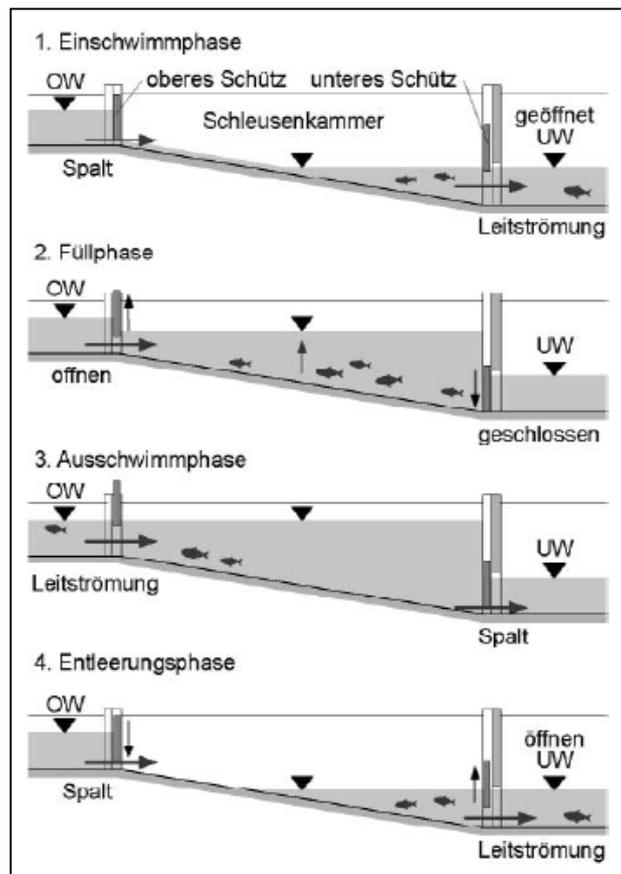
Abbildung 1 Funktionsprinzip einer Fischschleuse (schematischer Längsschnitt)
(DWA, 2014)

Häufig werden zusätzlich zu den Ein- und Auslaufschützen der Fischschleuse zum Befüllen und Entleeren auch spezielle Bypässe eingesetzt, um diese Vorgänge zu beschleunigen (DWA, 2014). Die Steuerung der Betriebsphasen von Fischschleusen erfolgt in der Regel automatisch. Die Dauer eines Betriebszyklus beträgt gewöhnlich zwischen 30 Minuten und vier Stunden (Pavlov, 1989)(Larinier *et al.*, 1994)(Redeker & Stephen, 2006). Die Dauer der Füll- und Entleerungsphase ist primär technisch bedingt und beschränkt sich in der Regel auf wenige Minuten. Die Einschwimmphase ist stets der längste Betriebszustand. Der optimale Betriebszyklus ist im Zuge spezieller Aufstiegskontrollen zu ermitteln. Gegebenenfalls sind hierbei jahreszeitliche oder fischartspezifische Anpassungen erforderlich (DWA, 2014).

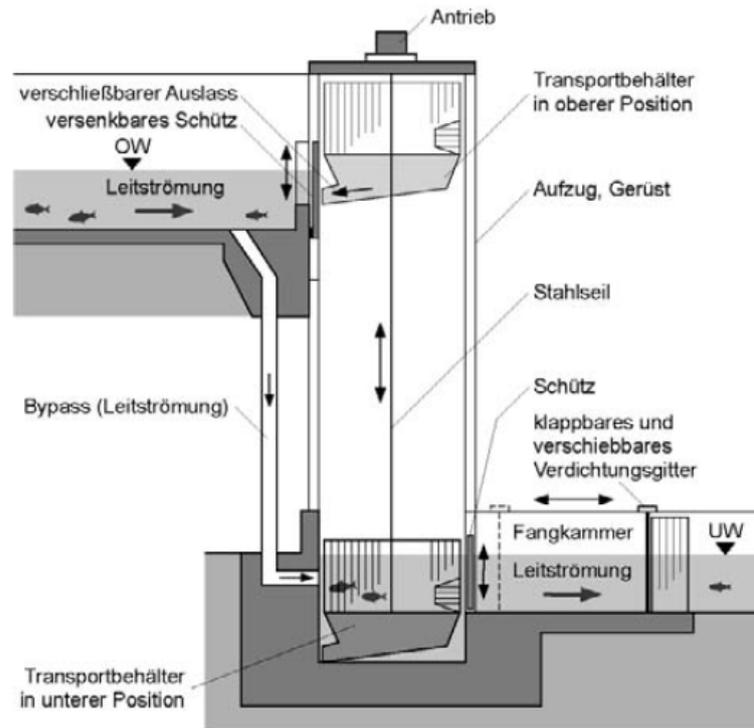
Abbildung 2 Schematische Darstellung des Aufbaus und Funktionsprinzips eines Fischeaufzuges (DWA, 2014)

Die Fische werden mit einer Leitströmung in eine Fangkammer geführt, deren Größe in Abhängigkeit der vorkommenden Fischarten, -dichten und -größen während der Hauptaufstiegsphase zu dimensionieren ist (Larinier et al., 1994). Die Leitströmung wird zumeist durch Fallrohre aus dem OW eingespeist und durchströmt die Fangkammer, in der sich während der Einschwimmphase Fische aufhalten. Die Erhöhung der Leitströmung erfolgt zumeist über zusätzliche Bypässe die direkt oder nahe dem Einstieg ausmünden. Um ein Entweichen der Fische aus der Fangkammer während der Einschwimmphase zu verhindern darf die Strömung (<0,6 m/s (Larinier et al., 1994)) nicht zu stark und zu turbulent sein. Zusätzlich kann der Einstiegsbereich mit einem Reusensystem versehen werden, dass ein wiederausschwimmen der Fische verhindert. Der Transportbehälter besteht aus einem Metallgitter und einer Bodenwanne. Beim Anheben entströmt bis zur Oberkante der Bodenwanne der größte Teil des Wassers durch das Metallgitter. Die Wannengröße muss ausreichend dimensioniert werden. Als Mindestfläche gilt 1,5 m x 1,0 m und eine Mindestwassertiefe in der Wanne darf für Forellen 0,2 m und für Lachse 0,3 m nicht unterschritten werden. Sind Schwarmfische vorhanden müssen deutlich größere Dimensionen gewählt werden (Larinier et al., 1994).

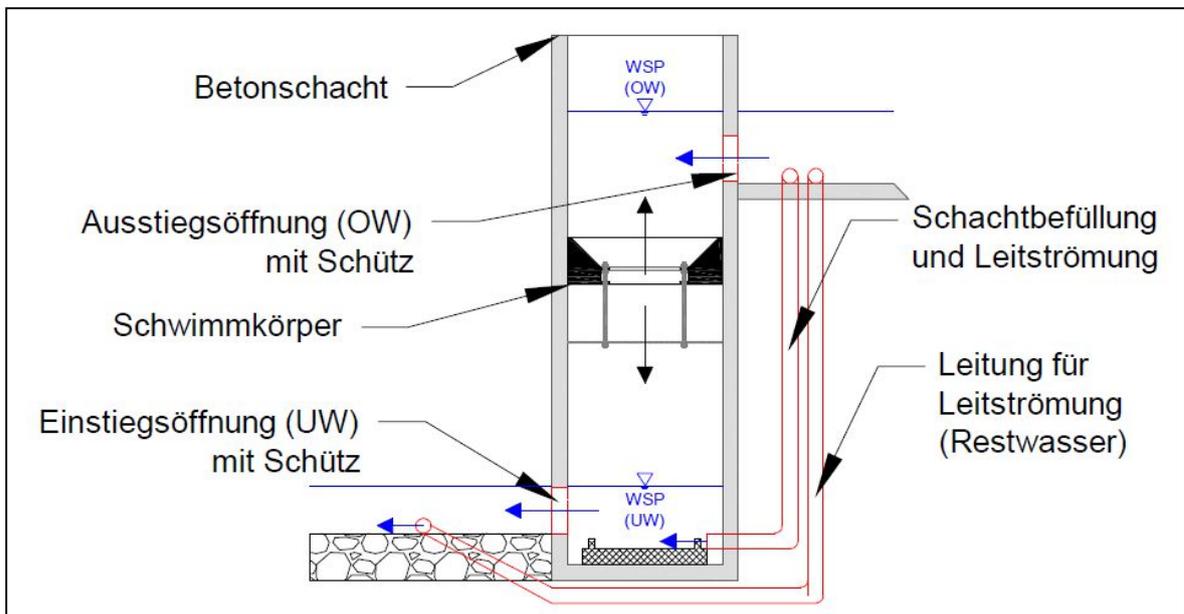
Abbildung 3 Schematische Darstellung des Aufbaus und Funktionsprinzips einer Fischliftschleuse

Bypass zur Erzeugung einer ausreichenden, permanenten Leitströmung direkt oder nahe der Einstiegsöffnung. Grundsätzlich werden für die Steuerung des Fischliftschleusensystems vier automatisch arbeitende Schieber/Schütze benötigt.

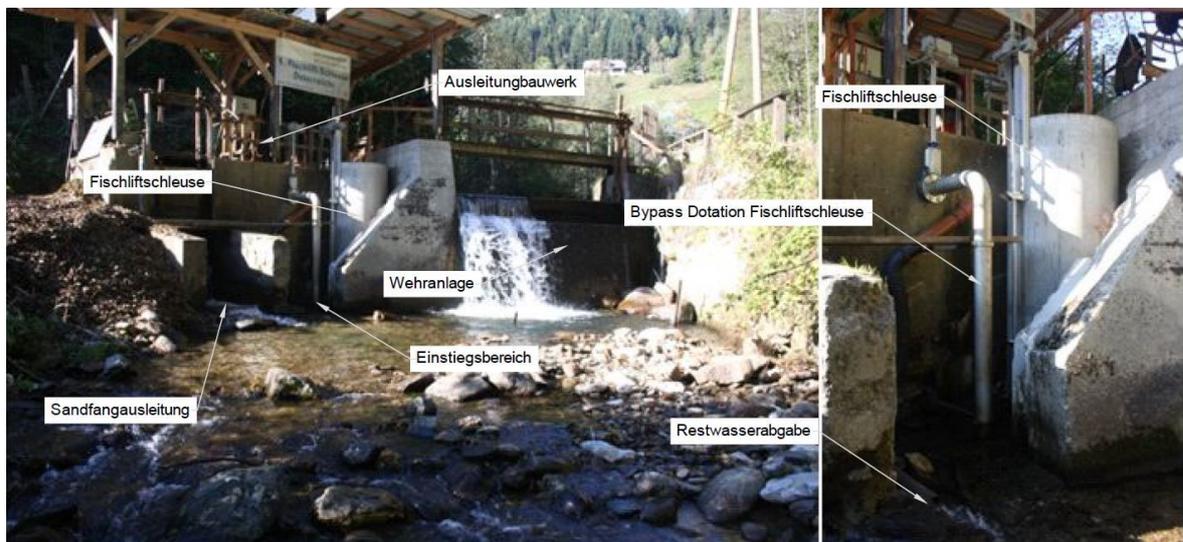
Abbildung 5 Unterwasserseitige Aufnahme der Wehranlage KW Leser mit Fischliftschleuse; rechts ist der Einstiegsbereich in die Fischliftschleuse, mit der Bypassleitung für die Restwasserdotation abgebildet

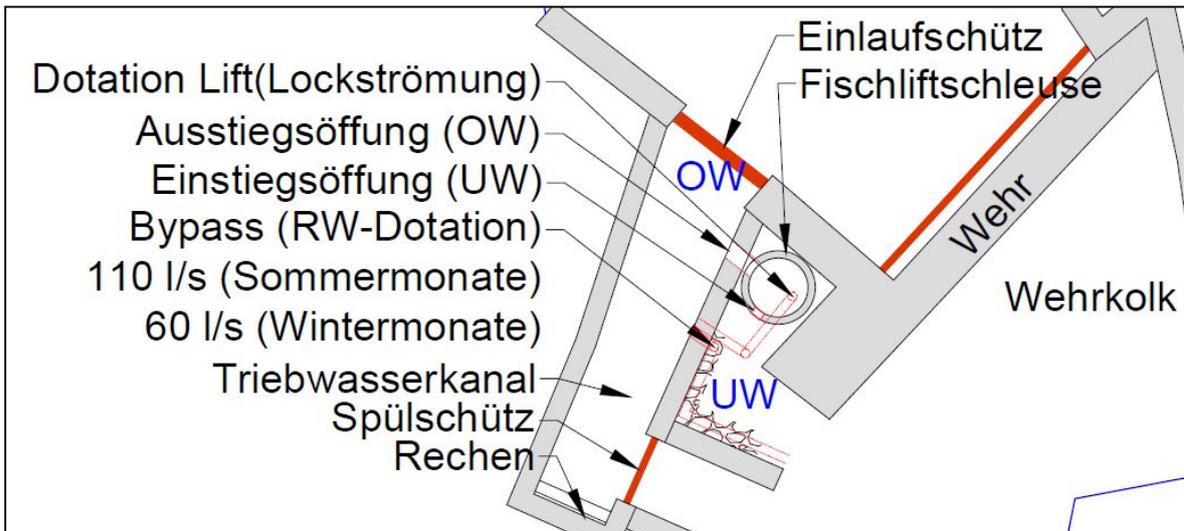
Abbildung 6 Planskizze System Fischliftschleuse KW Leser-Löllingbach

In Abbildung 6 ist eine Grundriss Skizze des Fischliftschleusensystems am KW Leser dargestellt. An diesem Standort besteht das Fischliftschleusensystem nur aus einem Schachtbauwerk, welches direkt über zwei Durchlässe (mit Verschlussorganen) mit dem UW bzw. OW verbunden ist. Der Einstiegsbereich im UW ist direkt an die Restwasserstrecke angebunden. Der Ausstieg im OW mündet direkt in den Triebwasserkanal der Wehranlage. Die Anlage verfügt weiter über zwei Bypassleitungen, einerseits zur Dotation der Fischliftschleuse und Erzeugung einer Leitströmung während der Ein- sowie Ausstiegsphase, andererseits zur permanenten Abgabe eines Teils der vorgeschriebenen Restwassermenge zur Erhöhung der Leitströmung (großräumig).

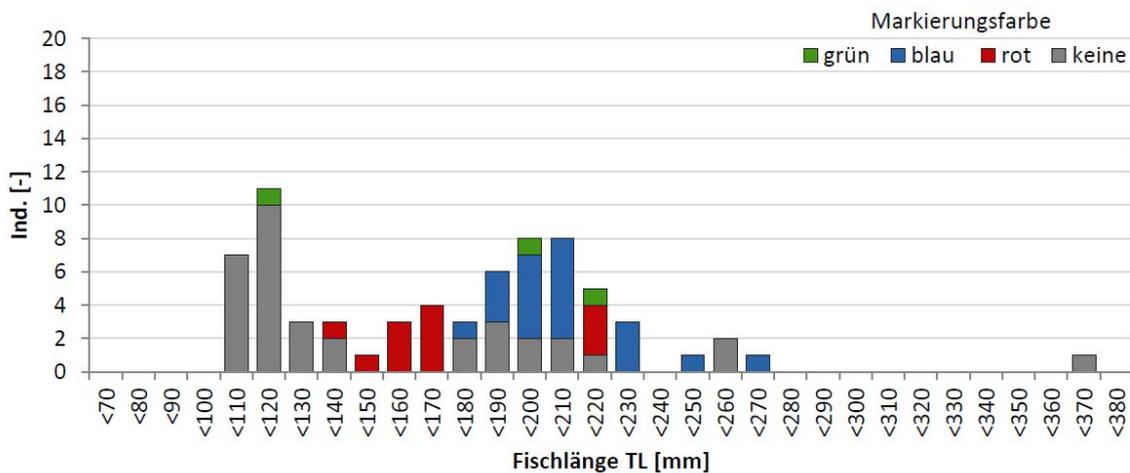
Abbildung 7 Längenfrequenz-Diagramm der Aufstiege in die Reuse im Zeitraum vom 09.Mai 2015 bis zum 09.Juni 2015 getrennt nach Markierungsfarbe (64 Bachforellen und 2 Regenbogenforellen mit <260 mm und <370 mm) (Zeiringer & Führer, 2015)

Im Zuge dieser Untersuchung konnte grundsätzlich belegt werden, dass die Fischliftschleuse am Standort KW Leser v.a. für Bachforellen passierbar ist. Es konnten Aufstiege aller Altersstadien dokumentiert werden (Zeiringer & Führer, 2015).

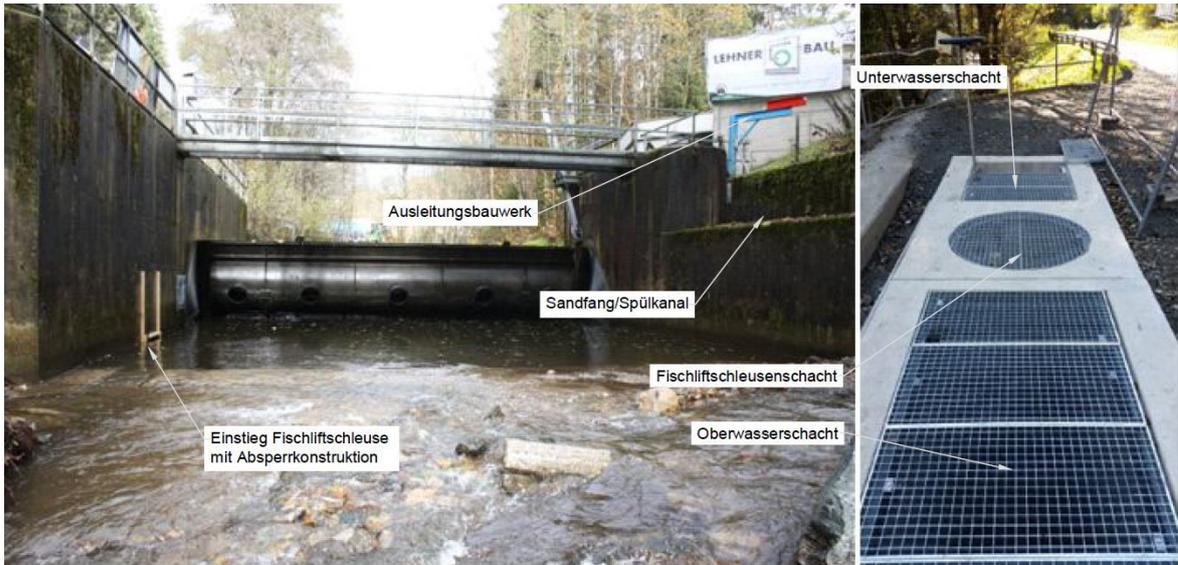
Abbildung 8 Aufnahme Wehranlage und Fischliftschleuse KW Vier-Linden; rechts Tosbecken mit Holzabsperung Einstieg in Vorschacht; links von oben nach unten: unterwasserseitiger Vorschacht, Fischliftschleusenschacht und OW-Schacht

Abbildung 8 zeigt zwei Aufnahmen der Wehranlage KW Vier-Linden an der Görtschitz–(links) Tosbecken von flussab fotografiert mit Tosbeckenschwellendurchbruch und Absperrung vor Einstieg in den Vorschacht–(rechts) Schachtabdeckungen des Vorschachts, Fischliftschleusenschacht und OW-Schacht.

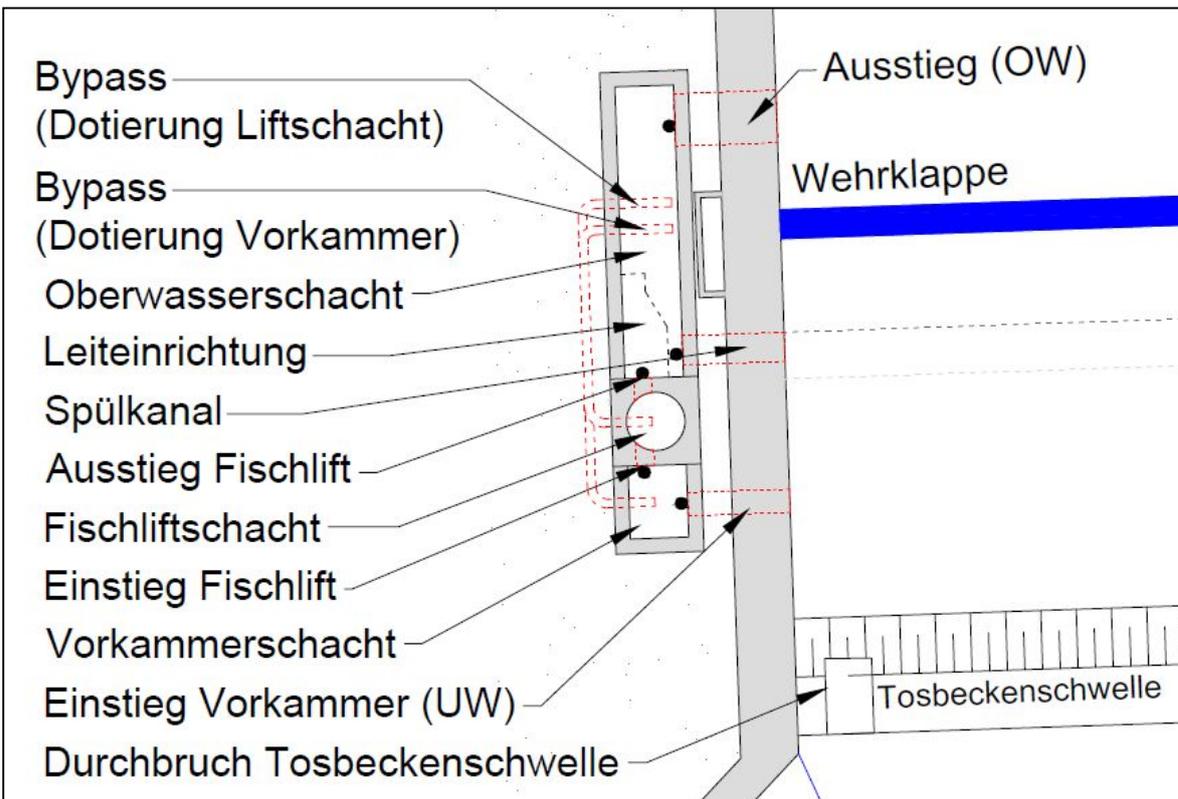
Abbildung 9 Planskizze System Fischliftschleuse KW Vier-Linden-Görtschitz

In Abbildung 9 ist eine Grundriss Skizze des Fischliftschleusensystems am KW Vier-Linden dargestellt. An diesem Standort ist das Fischliftschleusensystem aus drei miteinander verbundenen Schächten aufgebaut. Das System besteht aus (1) einem unterwasserseitigen Vorkammerschacht, der mit dem Tosbecken und dem Fischliftschleusenschacht verbunden ist, (2) dem eigentlichen Fischliftschleusenschacht mit eingesetztem Transportbehälter und (3) einem OW-Schacht, welcher mit dem Staubereich der Wehranlage verbunden ist. Auch dieser Standort verfügt über zwei Bypassleitungen: a) zur Dotation der Fischliftschleuse bzw. der Erzeugung einer Leitströmung und b) einem Bypass der in den Vorschacht mündet und so zur Erhöhung der Leitströmung dient. Im OW-Schacht ist ein Spül-(Revisions-) schütz situiert, welcher flussauf der Einstiegsöffnung in das Tosbecken mündet.

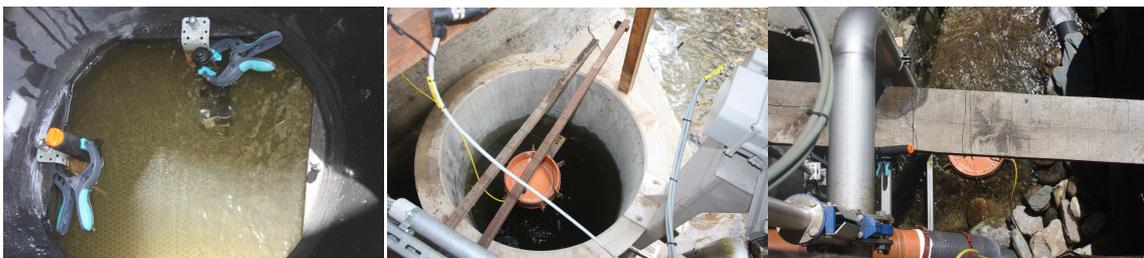
Abbildung 10 Setup Videodokumentation: Links: 2 Go Pros im „Schwimmkörper“ montiert für Strömungsvideo und Video Automatikmodus; Mitte: Netzwerkkamera Strömungsvideo Fischliftschleusenschacht OW; Rechts: UW-Go Pro und Netzwerkkamera

Am Versuchsstandort 1 KW Leser am Löllingbach wurden die Strömungen im UW sowie im Fischliftschleusenschacht vor dem Ausstieg/Wassereinlauf aufgenommen. Begleitet wurden die Strömungsmessung von einer Videodokumentation der Strömungen unter Zugabe von Farbmitteln (Tracern), um die Strömungsausbildung grafisch erkennen zu können. Die Videodokumentation erfolgte mit wasserdichten Kameras. Das Versuchsssetup für die Videodokumentation ist in Abbildung 10 dargestellt. Mithilfe der Kameras wurde zusätzlich der Automatikmodus der Fischliftschleuse dokumentiert um einerseits festzustellen ob der UW-Schieber bei Absenken des „Schwimmers“ maximal 0,5 cm geöffnet ist und sich erst zu öffnen beginnt, wenn der „Schwimmer“ seine unterwasserseitige Endposition erreicht hat und andererseits um festzustellen, ob nach Beendigung des Füllvorgangs in der Ausschwimmphase das Lochblech des Schwimmersystems sohlgleich mit der Unterkante Ausstiegsöffnung (Durchlass OW) ist und keinen Versatz (Stufe) aufweist. Zur weiteren Untersuchung eines möglichen Versatzes des Lochblech zur Ein- und Ausstiegsöffnung, wurden Abstiche (ab Oberkante Liftschacht) zur Oberkante Schwimmer und Oberkante Lochblech, in den Betriebsphasen „Einschwimmen“ und „Ausschwimmen“, aufgenommen.

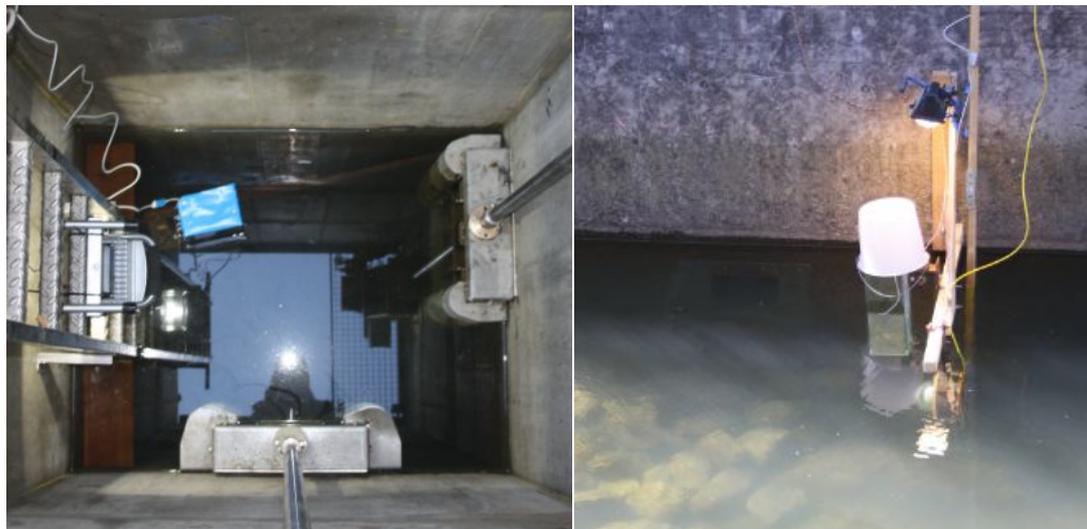
Abbildung 11 Versuchsaufbau März 2017: Linkes Bild: Plexiglaszylinder mit 2 eingebauten GoPro Kameras und Scheinwerfer. Rechtes Bild: Netzwerkkamera, Plexigalszylinder mit eingebauter GoPro und Scheinwerfer (links neben Videosetup ist der Einstieg in den Vorkammerschacht zu sehen)

zu erhalten, im Vorschacht und im Tosbecken eingerichtet. Der Versuchsaufbau für diese Videodokumentation ist in Abbildung 11 dargestellt.

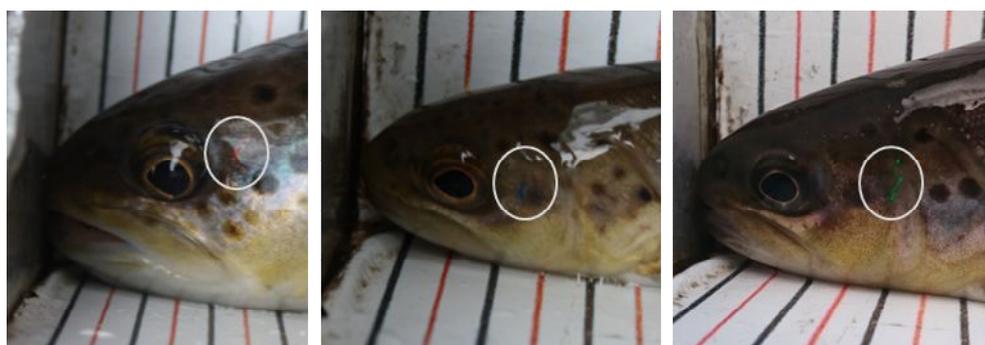
Abbildung 12 Bachforellen (*Salmo trutta*) mit Markierung hinter dem Auge; von links nach rechts: rot, blau und grün

Als Markierungsmittel wurden Visible Implant Elastomer Tags (VIE) des Herstellers Northwest Marine Technology in unterschiedlichen Farben eingesetzt (siehe Abbildung 12). Dabei handelt es sich um ein flüssiges Kunststoffgemisch (2-Komponenten), welches unter die oberste Hautschicht injiziert wird und anschließend zu einem biegsamen, biologisch verträglichen Kunststoff aushärtet (Zeiringer & Führer, 2015). Die Markierung der Fische mit VIE erfolgte im Anschluss an die jeweilige Befischung in unterschiedlichen Farben (siehe Abbildung 12), damit im Zuge des Aufstiegsversuches zwischen Tieren unterschiedlicher Herkunft differenziert werden konnte.

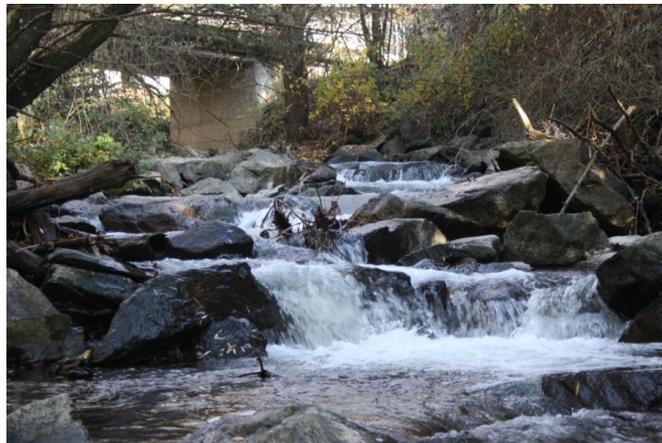
Abbildung 14 Natürliches Wanderhindernis unterhalb Brücke Möselhof

Für die Biomasseberechnung ist es erforderlich die Länge der gewählten Befischungsstrecken, sowie deren mittlere Gewässerbreite bei Mittelwasserführung zu kennen, um auf die Biomasse pro Hektar Gewässerfläche schließen zu können (Haunschmid *et al.*, 2006). In Abbildung 13 sind die Befischungsstrecken an der Görtschitz, sowie die gesamte Potentialstrecke für die Bewertung der Fischliftschleuse KW Vier-Linden dargestellt. Abbildung 14 zeigt das natürliche Wanderhindernis am Ende der Potentialstrecke.

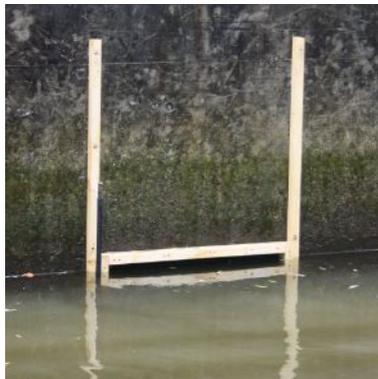
Abbildung 15 Absperrung des Einstieges in den Vorschacht der Fischliftschleuse für VAo1

Die Fische wurden am 25. Oktober 2016 in den Vorschacht der Fischliftschleuse besetzt und mittels einer Absperrung (Holzkonstruktion mit PVC ummantelten Drahtgitter) zum Tosbecken am Abwandern gehindert (siehe Abbildung 15). Alle aufgestiegenen und in der Reuse gefangenen Individuen wurden vermessen und protokolliert. Anschließend wurden Sie in die Restwasserstrecke im UW versetzt um alle aufstiegswilligen Individuen für den Hauptversuch zur Verfügung zu haben. Der geschlossene Versuch 1 wurde am 28. Oktober 2016 abgeschlossen.

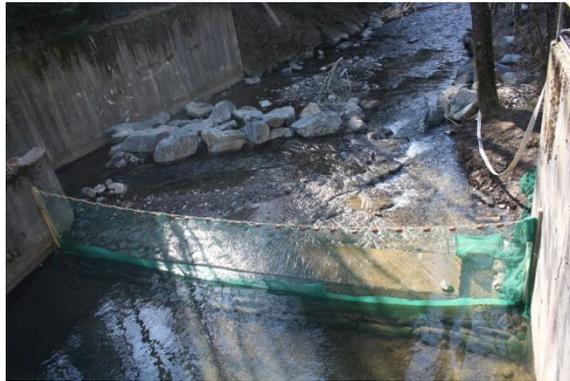
Abbildung 16 Absperrung Tosbecken für VAo3

Am 15. März 2017 wurde das Tosbecken des KW Vier-Linden mittels Netz abgesperrt (siehe Abbildung 16) und die mittels qualitativer Elektrofischung gefangenen Fische in das Tosbecken besetzt. Die aufgestiegenen Individuen wurden wie in VA0_2 gemessen und protokolliert und anschließend ins OW versetzt. Der Versuch wurde am 30. März 2017 beendet.

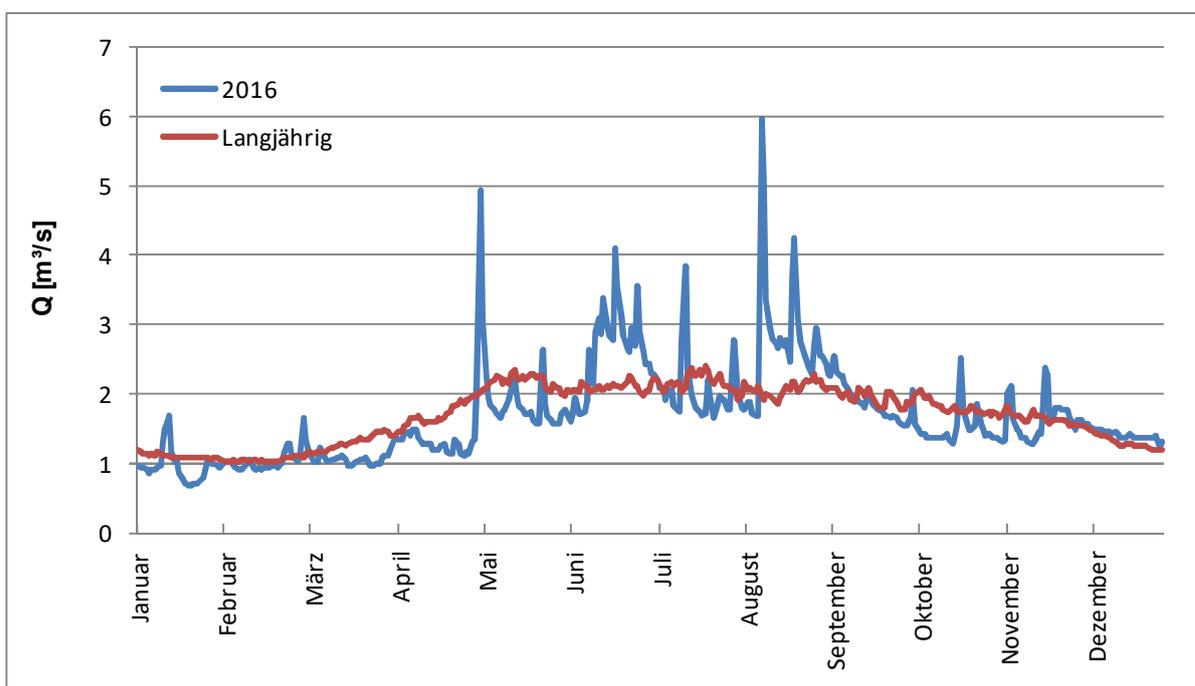
Abbildung 17: Ganglinie der mittleren täglichen Abflüsse (1966–2013) und der mittleren täglichen Abflüsse des Untersuchungsjahres (2016)

In Abbildung 17 sind die Abflussganglinien der mittleren täglichen Abflüsse des Untersuchungsjahres (2016), sowie die Abflussganglinie der mittleren täglichen Abflüsse der Reihe der Jahre 1966 bis 2013 dargestellt. Tabelle 1 zeigt den Vergleich des Mittelwasserabflusses (1966–2013) zum Abfluss an den jeweiligen Untersuchungstagen (abiotisches Messprogramm; Befischung).

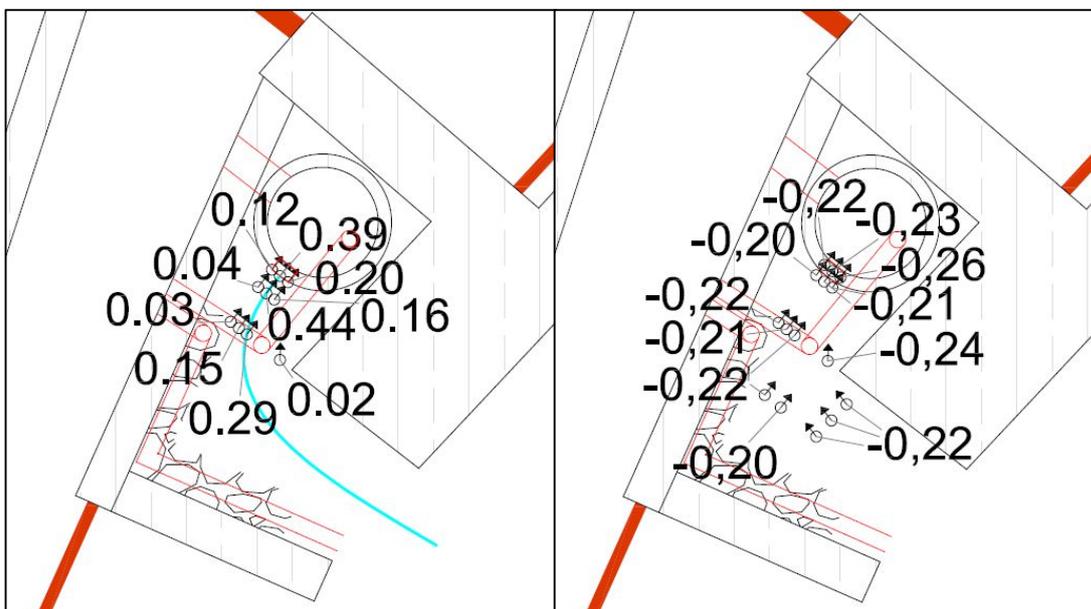
Abbildung 19: Strömungsmessung Einstiegsbereich Fischliftschleuse (Betriebsphase: Einschwimmen) KW Leser-Löllingbach: Links: am 28. Juli 2016 im Zuge des Vorversuchs-Abflusssituation Mittelwasser; Rechts: am 23. August 2016-Turbinenausfall (Hochwassersituation)

In den Abbildungen 19 und 20 sind die Strömungsmessungen im Einstiegsbereich vom 27. Juli 2016, 23. August 2016, 24. August 2016 und 29. September 2016, jeweils in der Betriebsphase: „Einschwimmen der Fische“, dargestellt und die Messpunkte (Pfeil zeigt die Ausrichtung der Messsonde) mit den über die Tiefe berechneten Mittelwerten (3-Punkt Methode (ÖNORM EN ISO 748, 2008)) vermerkt. Die aufgenommenen Messwerte und die Mittelwertberechnung für die einzelnen Messungen sind im Anhang tabellarisch dargestellt. Im Anhang sind auch die Messungen für die Betriebsphase: „Ausschwimmen der Fische“ ersichtlich.

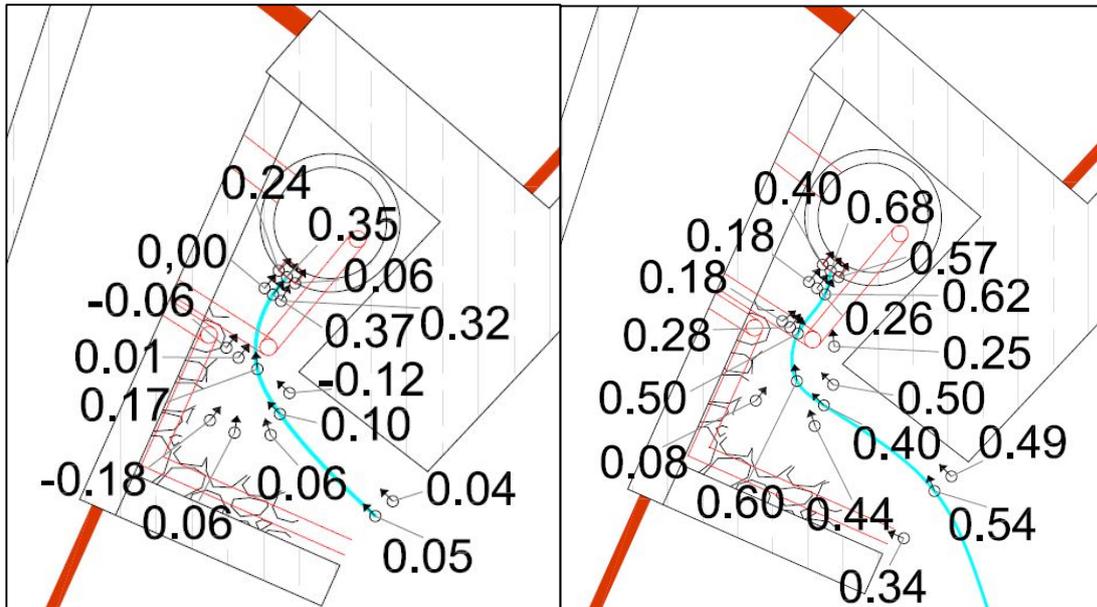
Abbildung 20: Strömungsmessung Einstiegsbereich Fischliftschleuse (Betriebsphase: Einschwimmen KW Leser-Löllingbach: Links: am 24. August 2016-Abflusssituation Überwasser; Rechts: am 29. September 2016-Abflusssituation leichtes Niederwasser

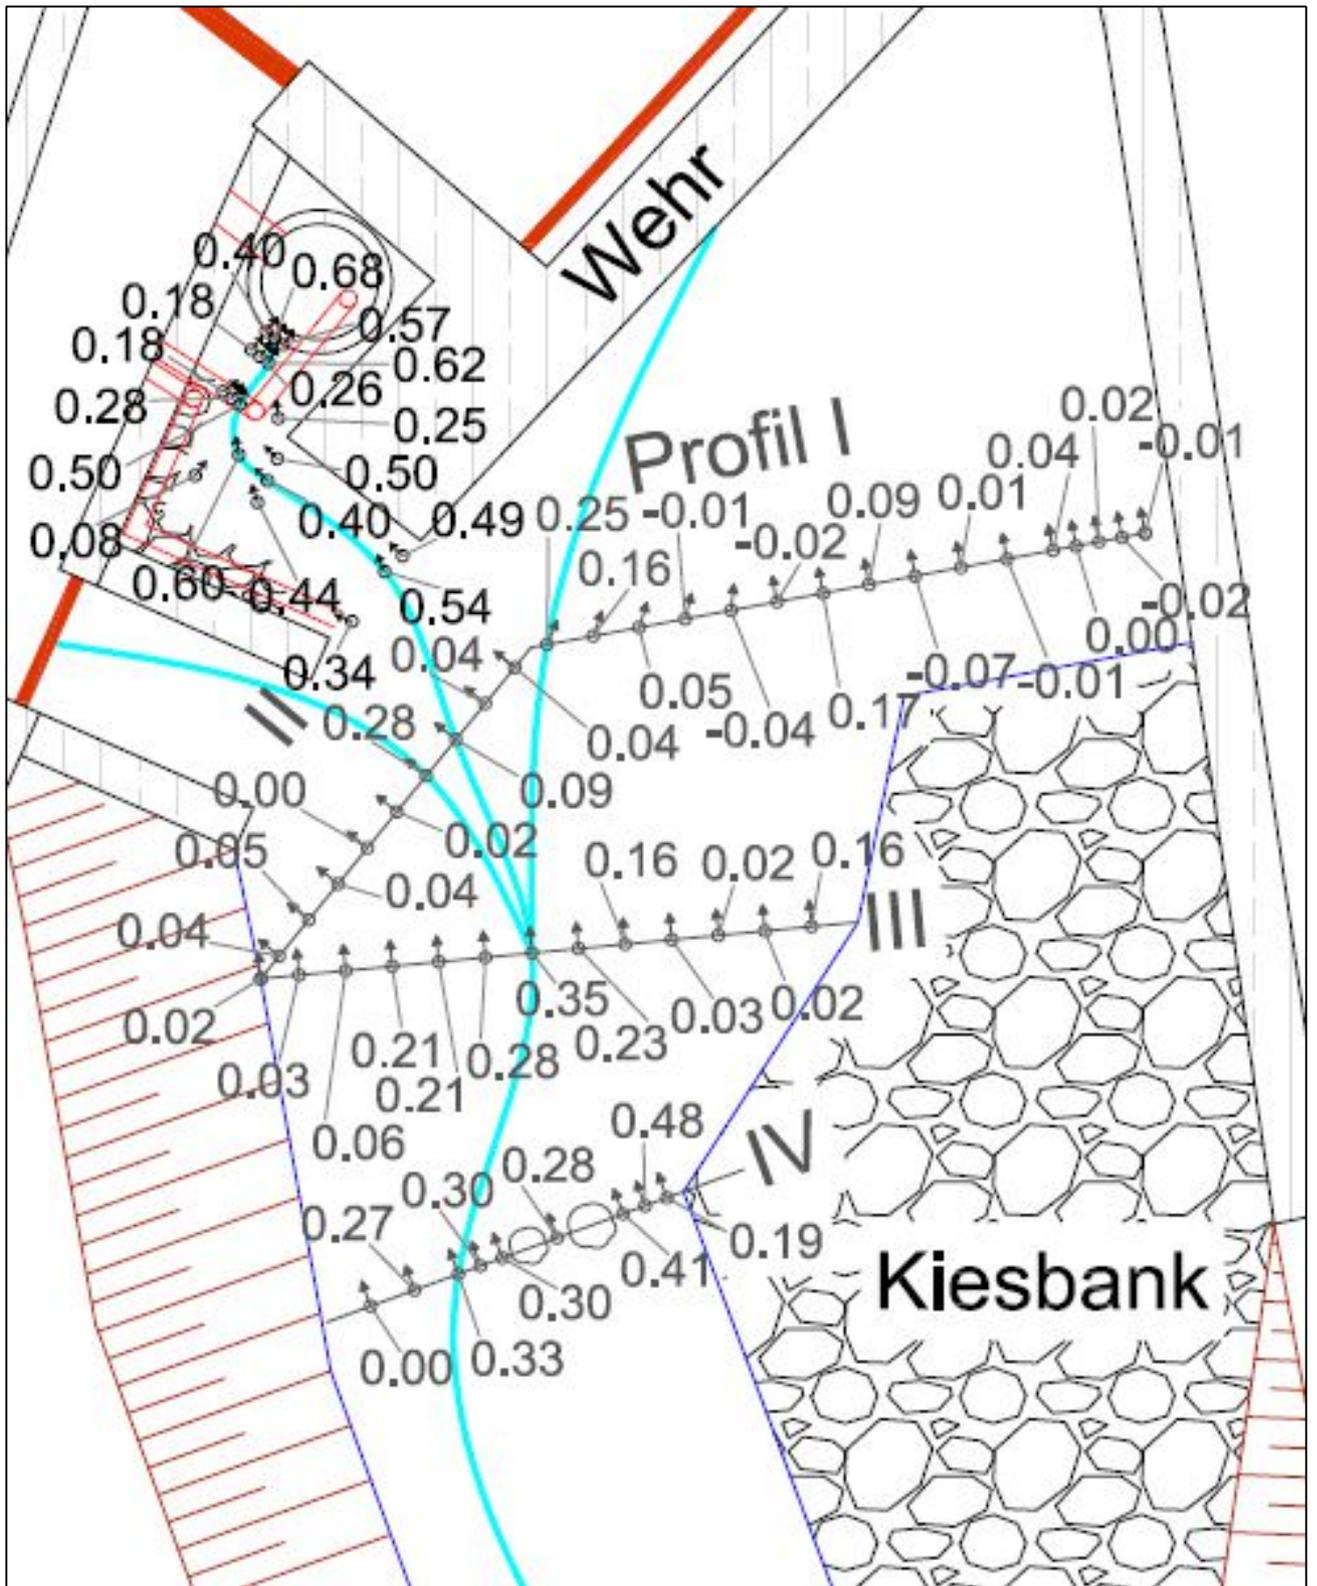
Abbildung 21: Strömungsmessung Einstiegsbereich Fischliftschleuse (Betriebsphase: Einschwimmen) KW Leser - Löllingbach am 29. September 2016 und Strömungsmessung der Profile I bis IV

Abbildung 21 zeigt die Strömungsmessung in den Profilen I bis IV, aufgenommen und vermarktet in der Restwasserstrecke unterhalb der Wehranlage. Weiters ist die Messung im Nahbereich des Einstieges vom 29. September 2016 abgebildet. Dargestellt sind die Messpunkte (Pfeil zeigt die Ausrichtung der Messsonde) und die dazugehörigen Mittelwerte, über die Tiefe berechnet (3-Punkt Methode (ÖNORM EN ISO 748, 2008)). Im UW der Wehranlage konnten 3 unterschiedliche Strömungspfade festgestellt werden, eine Strömung aus dem Tosbecken, eine Strömung (Leitströmung) von der Fischliftschleuse kommend und eine Strömung aus dem Sandfang, welche sich aufgrund der nicht vorhandenen Dichtheit des Sandfangs ergibt. Diese drei Strömungen treffen im Nahbereich der Wehranlage aufeinander und haben sich ca. 10 m (Profil III) unterhalb der Wehrmauer zu einer Strömungstechnisch erfassbaren Hauptströmung vereint. Die genauen Ergebnisse dieser Messung sind im Anhang ersichtlich.

In Abbildung 21 sind die Strömungen im UW des KW Leser dargestellt, kommend von–(1) Wehr (2) Fischliftschleuse und (3) undichten Spülschütz–wobei das letzte gemessene Profil IV ca. 10m flussab der Wehranlage liegt. Die Aufnahme der Fließgeschwindigkeiten der Profile I bis IV erfolgte am 29. September 2016, zeitgleich mit der Strömungsmessung im Einstiegsbereich bei Mittelwasserführung. Es ist ersichtlich, dass sich drei Strömungen im Nahbereich der Anlage vereinen und die Strömung vom Fischliftschleuseneinstieg kommend die größten Fließgeschwindigkeiten aufweist. Dadurch kann eine großräumige Auffindbarkeit des Fischliftschleuseneinstieges bei Mittelwasserführung gewährleistet werden. Die Messung bei Überwasserführung zeigte, dass sich in dem Bereich, wo sich die Strömung von der Fischliftschleuse kommend und die Konkurrenzströmung vom Wehr kommend, vereinen, ein Strömungsabriss des Leitstroms zur Fischliftschleuse zu beobachten ist. In dieser Abflusssituation ist die großräumige Auffindbarkeit des Fischliftschleuseneinstieges nur eingeschränkt gegeben, wobei im Zuge der Videodokumentation Forellen beim Einschwimmen in die Fischliftschleuse, bei dieser Abflusssituation, dokumentiert werden konnten. Auch sind die Fließgeschwindigkeiten von der Fischliftschleuse kommend noch

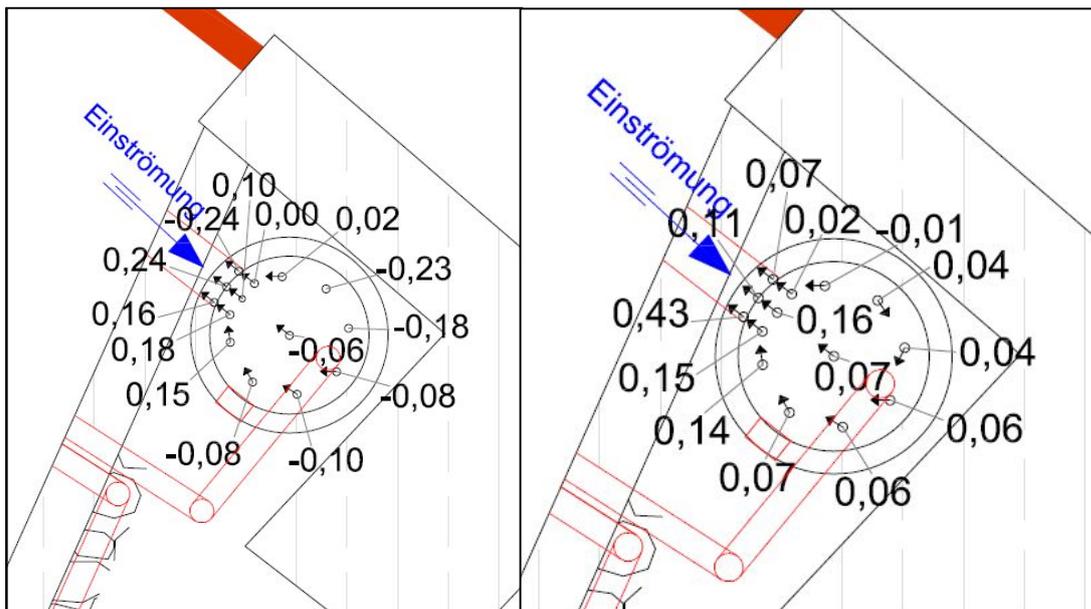
Abbildung 22: Strömungsmessung im Schacht (Ausstiegsbereich) Fischliftschleuse (Betriebsphase: Ausschwimmen) KW Leser-Löllingbach: Links: am 24. August 2016- Abflusssituation Überwasser; Rechts: am 29. September 2016- Abflusssituation leichtes Niederwasser

In Abbildung 22 sind die Ergebnisse der Strömungsmessung im Schacht (Ausstiegsbereich) dargestellt. Die dargestellten Messergebnisse sind in den Messpunkten (Pfeil zeigt die Ausrichtung der Messsonde) mit den Werten der Messung 18 cm unterhalb der Wasseroberfläche (ca. Mitte Verbindungsschacht zwischen Liftschacht und Triebwasserkanal) ersichtlic. Die Ergebnisse aller Messungen im Fischliftschacht (OW) sind im Anhang ersichtlic.

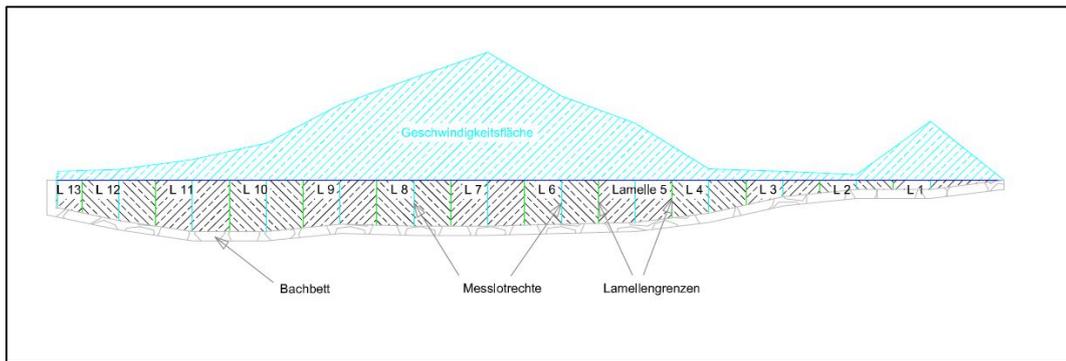
Abbildung 23 Profil III Löllingbach-in 13 Lamellen für Abflussbestimmung unterteilt; Geschwindigkeitsfläche überhöht dargestellt

In Abbildung 23 und Tabelle 2 sind die Ergebnisse der Abflussberechnung für Profil III nach der Lamellenmethode (ÖNORM EN ISO 748, 2008) dargestellt. In Tabelle 3 ist die Berechnung der überschlägigen Abflussberechnung $Q=A \cdot v$ (A =Fließquerschnitt; v =mittlere Strömungsgeschwindigkeit über das Profil gemittelt) ersichtlic. Mit der überschlägigen Berechnungsmethode ergibt sich ein Restwasserabfluss von 122,70 l/s, bei Berechnung mit der Lamellenmethode von 109,86 l/s.

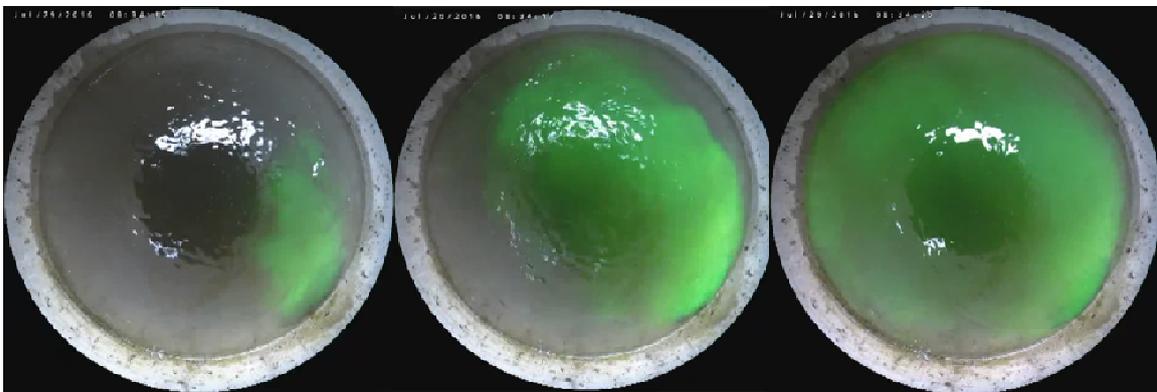
Abbildung 24 Strömungsmuster Fischliftschleusenschacht OW-Niveau

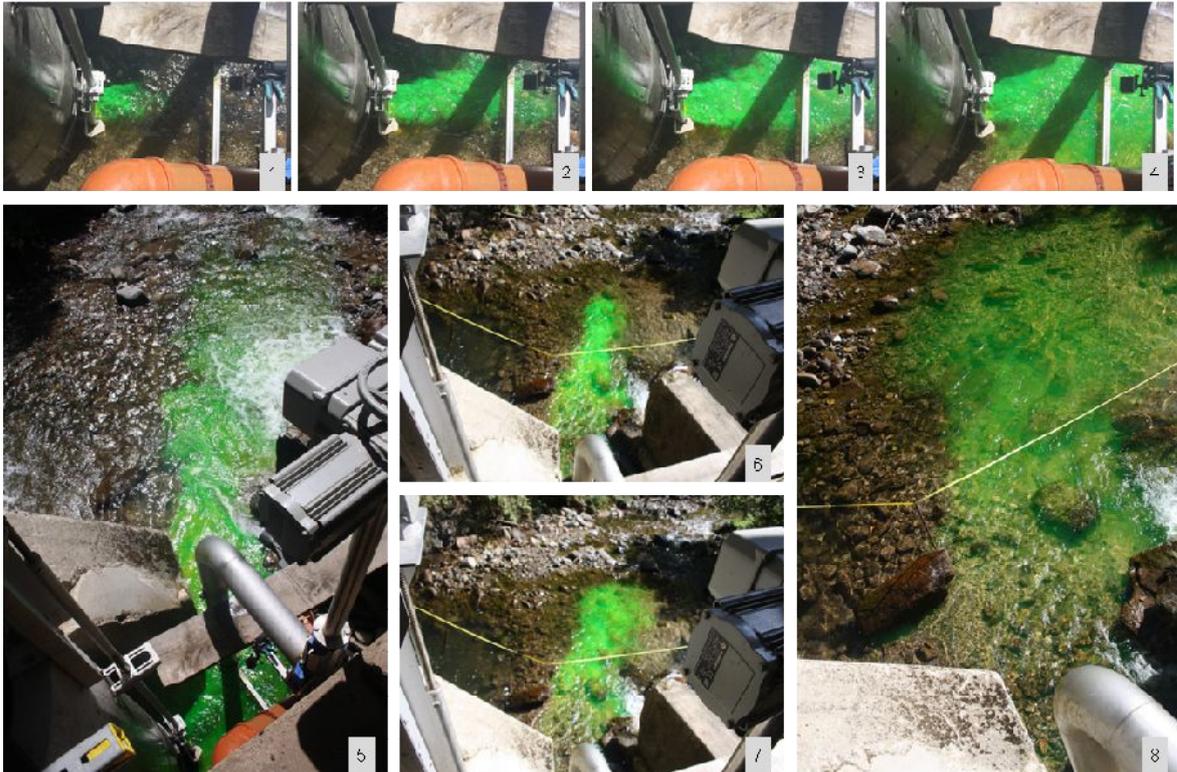
**Abbildung 25 Strömungsausbreitung unter Zugabe von Farbtacern im Einstiegsbereich
(Bild 1–5 bei Überwassersituation am 29. Juli 2016; Bild 6–8 am 29. September 2016
Q~120 l/s)**

Ab Minute 00:50 ist die Strömungsausbreitung unter Zugabe von Farbtacern im Einstiegsbereich der Fischliftschleuse ersichtlich. Eine gut erkennbare Leitströmung aus dem Fischliftschleuseneinstieg ist erkennbar, die bei Erreichen des Zusammenflusses mit der Restwasserstrecke (Strömung vom Wehr kommend und Restwasserabgabe) einen kurzen Strömungsabriss erfährt und sich dann weiter flussab fortpflanzt (siehe Abbildung 25).

Die durchgeführten Tracerversuche mit Videobegleitung bestätigen dieses Bild, sowohl der turbulenten Strömungsausbreitung im Fischliftschleusenschacht, als auch ein gerichtetes und deutlich erkennbares Strömungsbild im UW, wobei hier der Strömungsabriss bei Vereinigung der Strömung vom Fischliftschleuseneinstieg kommend mit der Konkurrenzströmung vom Wehr kommend, deutlicher wahrgenommen werden konnte, als durch die Strömungsmessungen festgestellt wurde.

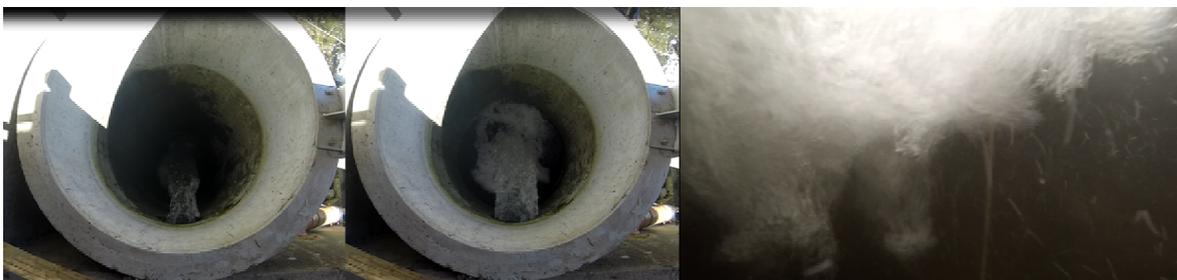
**Abbildung 26 Frühzeitiges Öffnen des OW-Schiebers und überfallsartige Dotierung ;
Ansicht im Schwimmbehälter (rechtes Bild)**

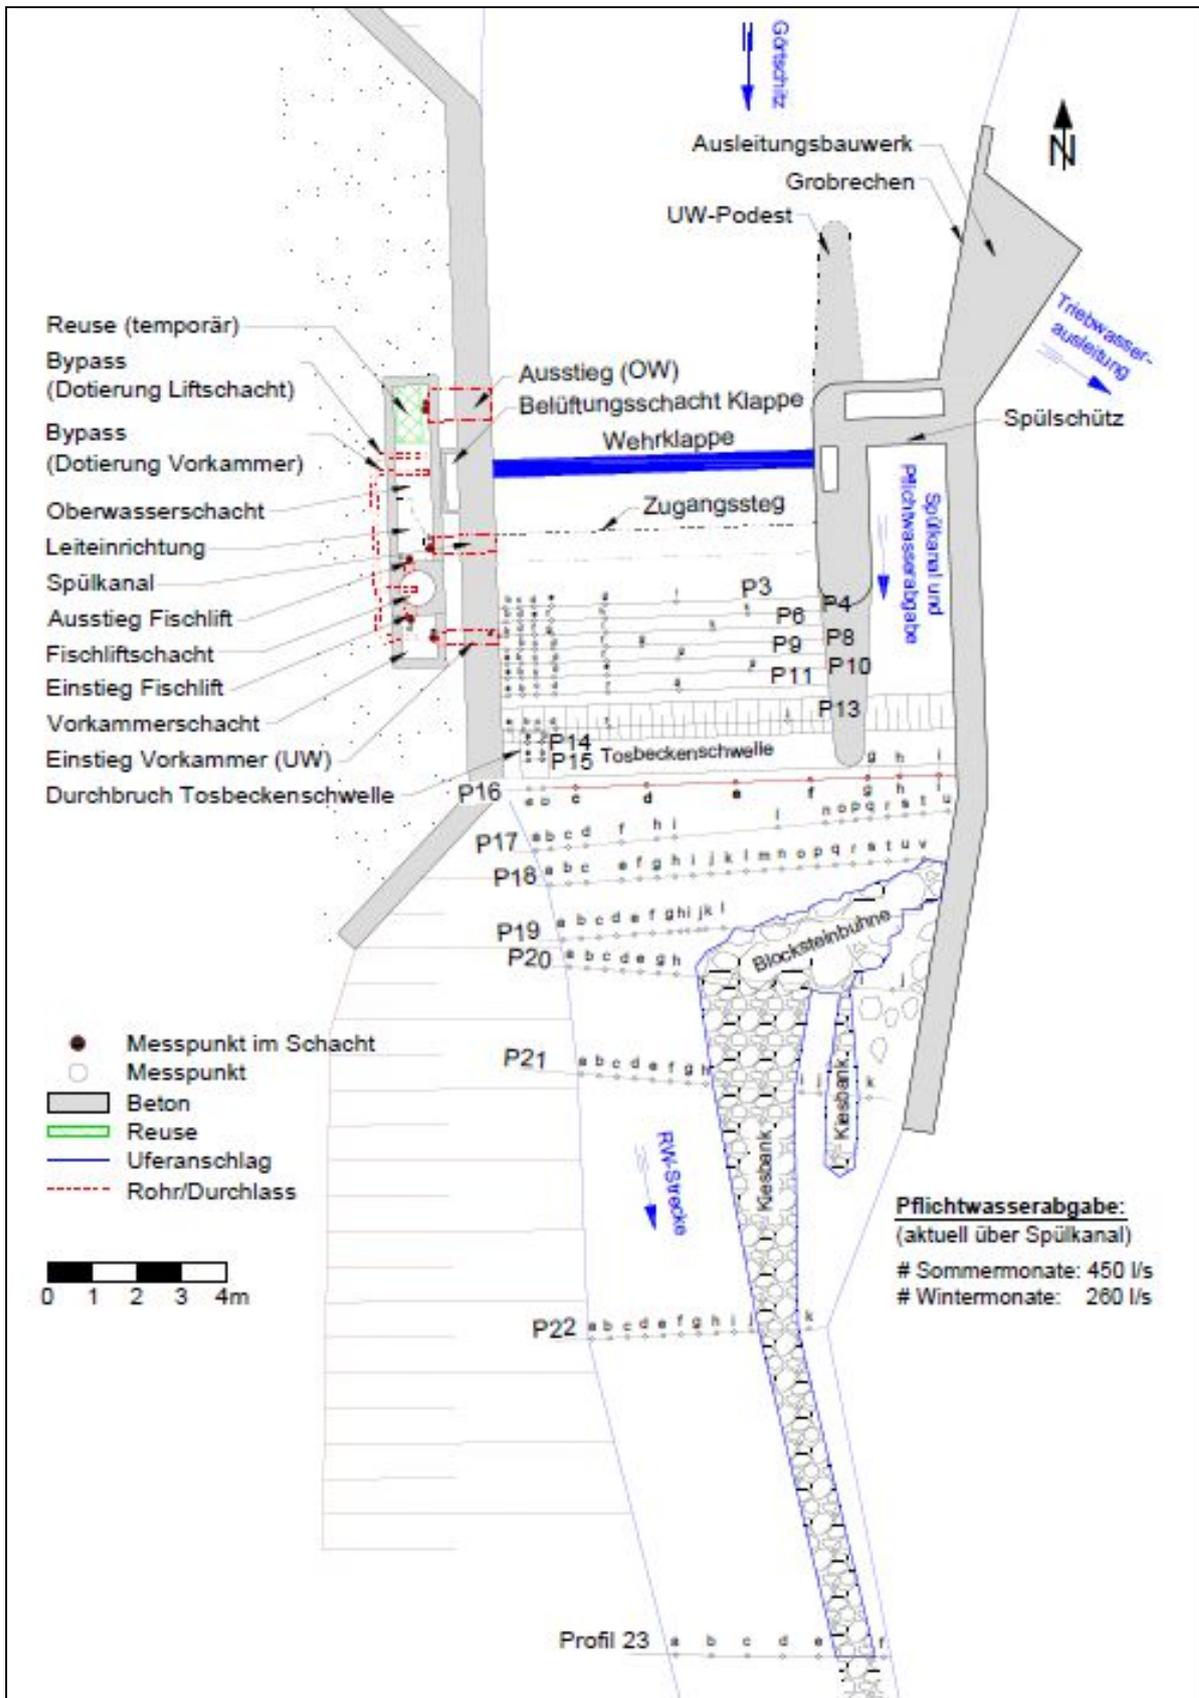
Abbildung 27 Übersichtsplan KW Vier-Linden-Görtschitz, mit eingezeichneten Messraster

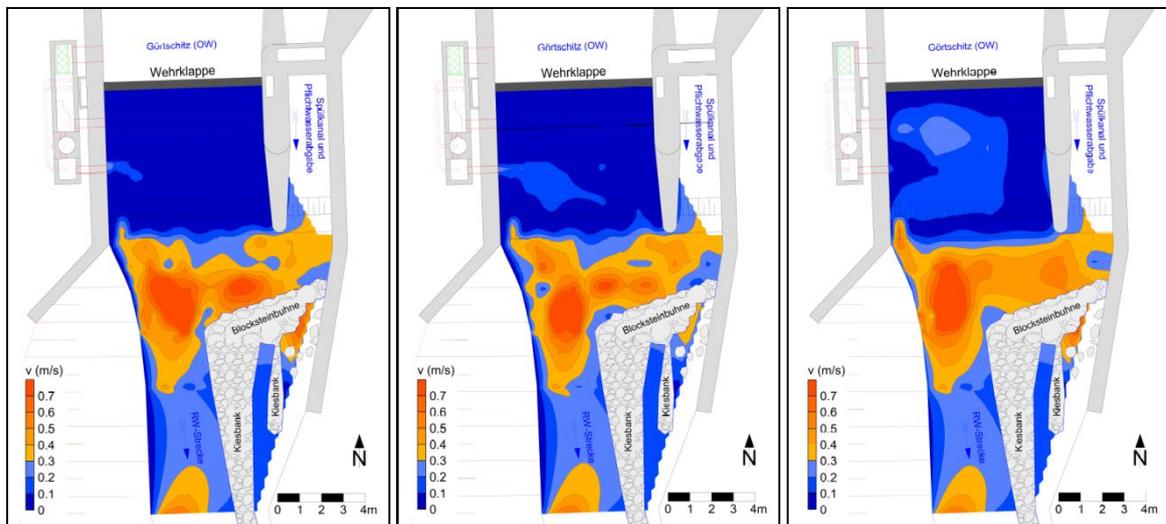
Abbildung 28 Darstellung der gemessenen Strömungsgeschwindigkeiten als Flächen gleicher Geschwindigkeit. Von links nach rechts: (1) Ist-Zustand (2) Bypass Dotation (3) Spülschütz Dotation

Im aufgenommen IST-Zustand sind die Strömungsgeschwindigkeiten im Tosbecken sehr gering. Direkt vor der Einstiegsöffnung in die Vorkammer ist die maximal gemessene Fließgeschwindigkeit 0,15 m/s. Im Tosbeckenschwellendurchbruch sind deutlich höhere Fließgeschwindigkeiten, von bis zu 0,37 m/s, feststellbar. Im Wanderkorridor zwischen Tosbeckenschwellendurchbruch und Einstieg in die Vorkammer sind nur sehr geringe Strömungsgeschwindigkeiten $<0,1$ m/s feststellbar. Flussab der Tosbeckenschwelle vereinen sich die Strömungen vom Tosbecken kommend mit der Strömung vom Sandfang kommend. Hier sind durchwegs höhere Fließgeschwindigkeiten feststellbar, wobei die Fließgeschwindigkeiten vom Sandfang kommend, mit bis zu 1,23 m/s, deutlich höher sind als die Fließgeschwindigkeiten vom Tosbecken kommend, mit bis zu 0,45 m/s.

Mit einer zusätzlichen Dotation, über den in die Vorkammer mündenden Bypass, ist eine deutlich größere Strömungsfahne aus dem Einstieg ins Tosbecken zu erkennen. In dieser Einstellung konnten Fließgeschwindigkeiten vor dem Einstieg von bis zu 0,27 m/s festgestellt werden. Im Tosbeckenschwellendurchbruch sind in dieser Einstellung Geschwindigkeit bis zu 0,35 m/s feststellbar. Die Strömungssituation flussab zeigte keine Änderungen zum bereits beschriebenen IST-Zustand.

Ein deutlich anderes Strömungsbild im Tosbecken zeigt sich bei einer zusätzlichen Dotation, zur Einstellung Bypass Dotation, über den Spülschütz, aus dem OW-Schacht der Fischlifschleuse ins Tosbecken. Im gesamten Tosbecken sind höhere Fließgeschwindigkeiten als in den beiden anderen Einstellungen erkennbar, jedoch nicht vor dem Einstieg in die Vorkammer wo nur Fließgeschwindigkeiten bis zu 0,135 m/s gemessen werden konnten. Im Tosbeckenschwellendurchbruch konnten Fließgeschwindigkeiten von bis zu 0,53 m/s gemessen werden. Auch hier zeigte die Strömungssituation flussab keine Änderungen zum bereits beschriebenen IST-Zustand.

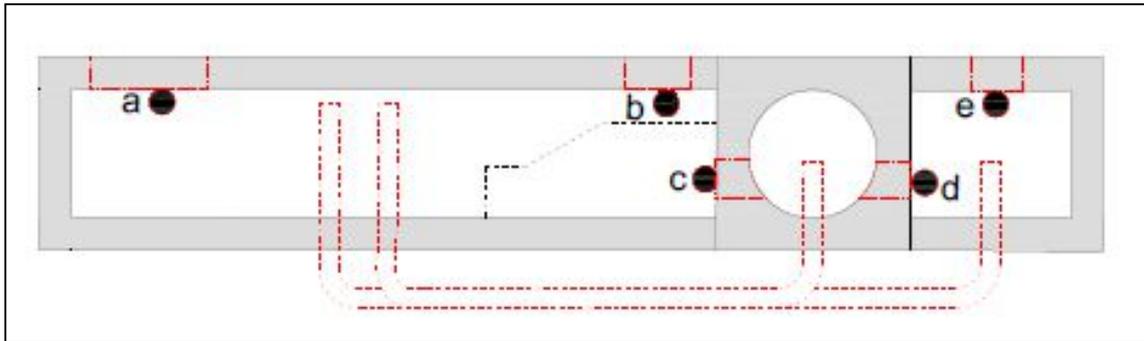
Abbildung 29 Punktübersicht der Strömungsmessungen im UW-Schacht (Vorkammer) und OW-Schacht
