Universität für Bodenkultur Wien
Department für Wasser-Atmosphäre-Umwelt
Institut für Hydrobiologie und Gewässermanagement

Biotische und abiotische Begleitforschung zur Funktionskontrolle des Fischliftschleusensystems an zwei Standorten in Kärnten

Masterarbeit verfasst zur Erlangung des akademischen Grades Diplomingenieur
an der Universität für Bodenkultur Wien.

Wien, Oktober 2017

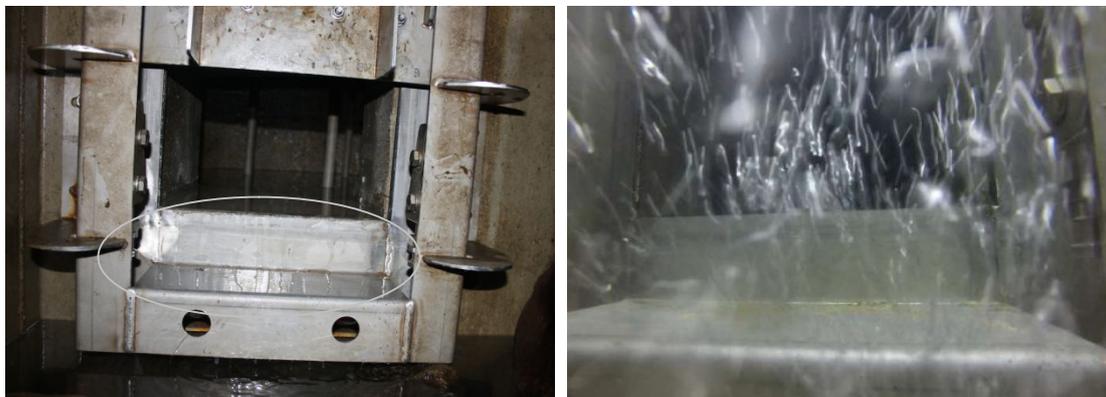
Abbildung 30 Links: Einstiegsschieber in die Fischliftschleuse mit Versatz (Blick Richtung Fischliftschleusenschacht); Rechts: Einstiegsöffnung in die Fischliftschleuse mit Blasenvorhang auf Grund des zu 50 % geöffneten Bypasses (Blick Richtung Fischliftschleusenschacht)

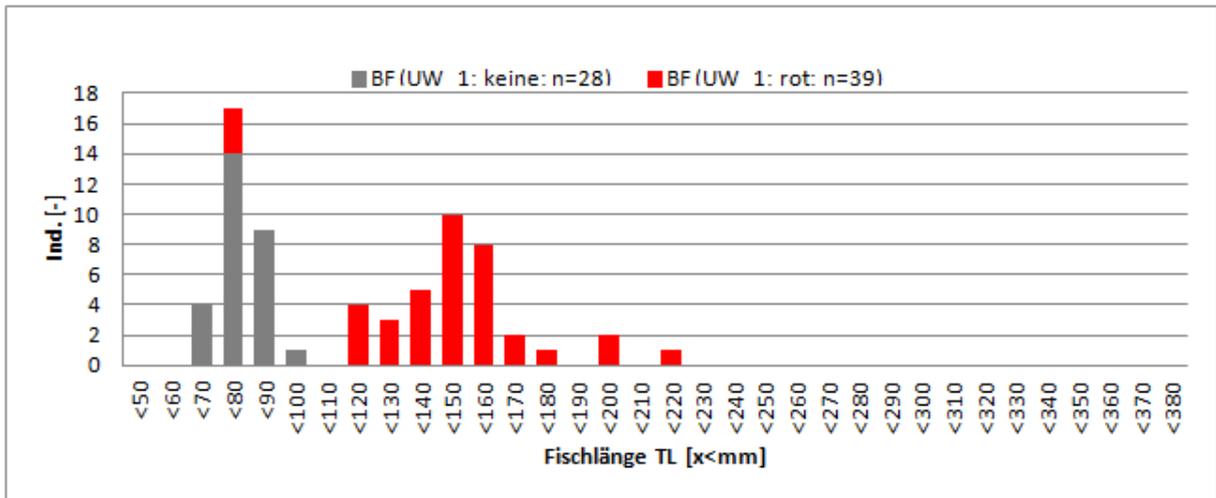
Abbildung 31: Längenfrequenz-Diagramm von Bachforelle (*Salmo trutta*), die am 25. Oktober 2016 im UW (Strecke 1) des KW Vier-Linden gefangen wurden ($n_{\text{ges}}=67$ Ind.). Markierungsfarbe=rot; $n_{\text{rot}}=39$ Ind.

Abbildung 31 zeigt die in der UW Strecke 1 des KW Vier-Linden erhobenen Individuen. In diesem Abschnitt wurden ausschließlich Bachforellen ($n_{\text{ges}}=67$) gefangen. Die Fischlänge lag zwischen 64–215 mm. Individuen >100 mm wurden mit rotem VIE markiert ($n_{\text{rot}}=39$). Das Histogramm zeigt einen guten Aufbau der Altersstruktur juveniler und jüngerer Stadien. Nur 3 Bachforellen ≥ 200 mm konnten in diesem Abschnitt nachgewiesen werden.

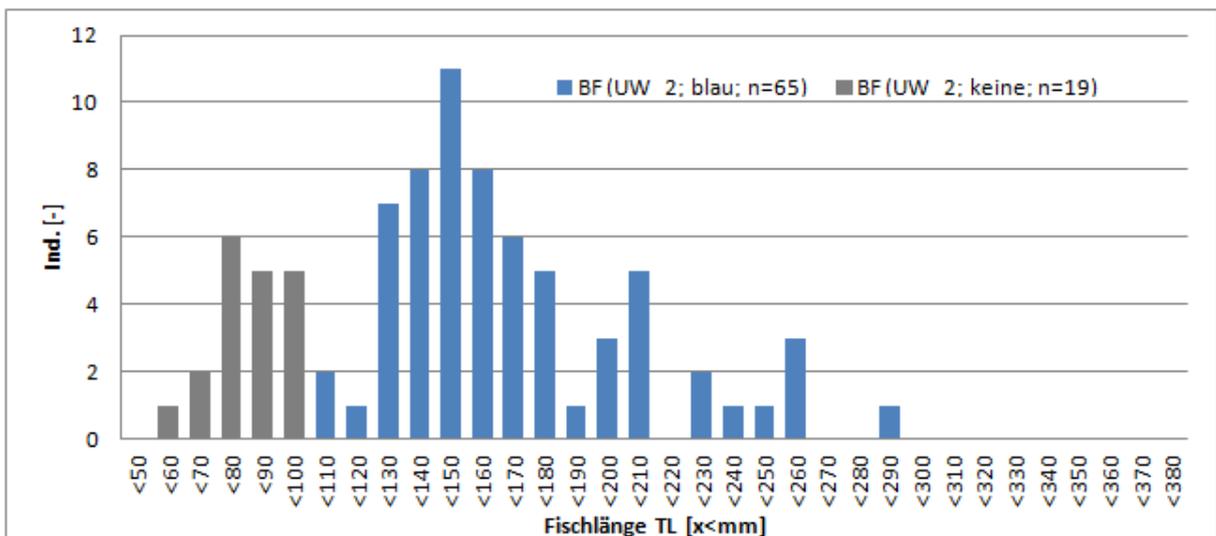
Abbildung 32: Längenfrequenz-Diagramm von Bachforelle (*Salmo trutta*), die am 25. Oktober 2016 im UW (Strecke 2) des KW Vier-Linden gefangen wurden ($n_{\text{ges}}=84$ Ind.). Markierungsfarbe=blau; $n_{\text{blau}}=65$ Ind.

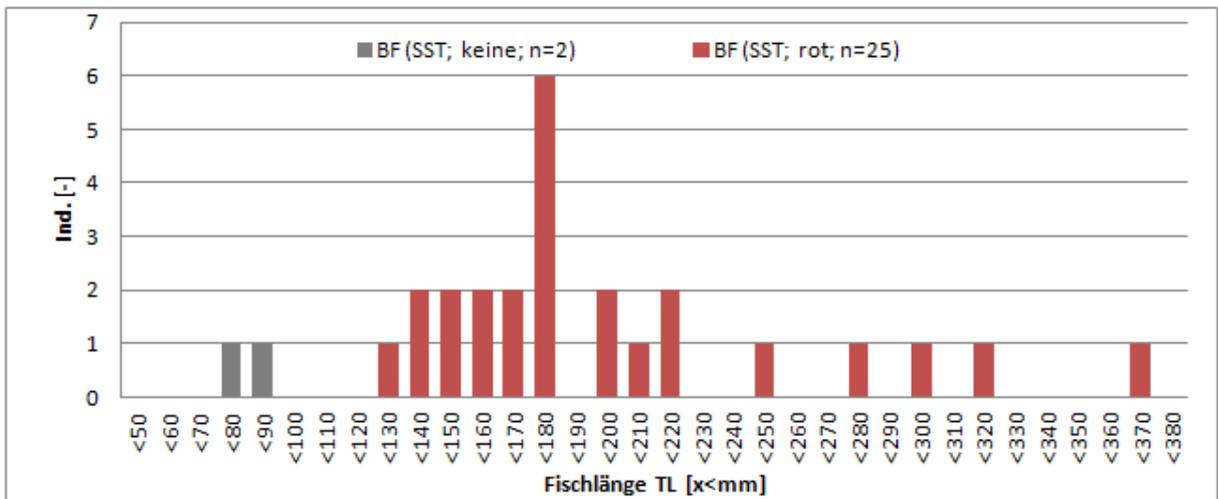
Abbildung 33: Längenfrequenz-Diagramm von Bachforelle (*Salmo trutta*), die am 25. Oktober 2016 im UW (Tosbecken, Sandfangauslauf und Spülleitungsauslauf) des KW Vier-Linden gefangen wurden ($n_{\text{ges}}=27$ Ind.). Markierungsfarbe=rot; $n_{\text{rot}}=25$ Ind.

wurden ebenfalls ausschließlich Bachforellen ($n_{\text{ges}}=27$) gefangen. Die Fischlänge lag zwischen 75–370 mm. Individuen >100 mm wurden mit rotem VIE markiert ($n_{\text{rot}}=25$).

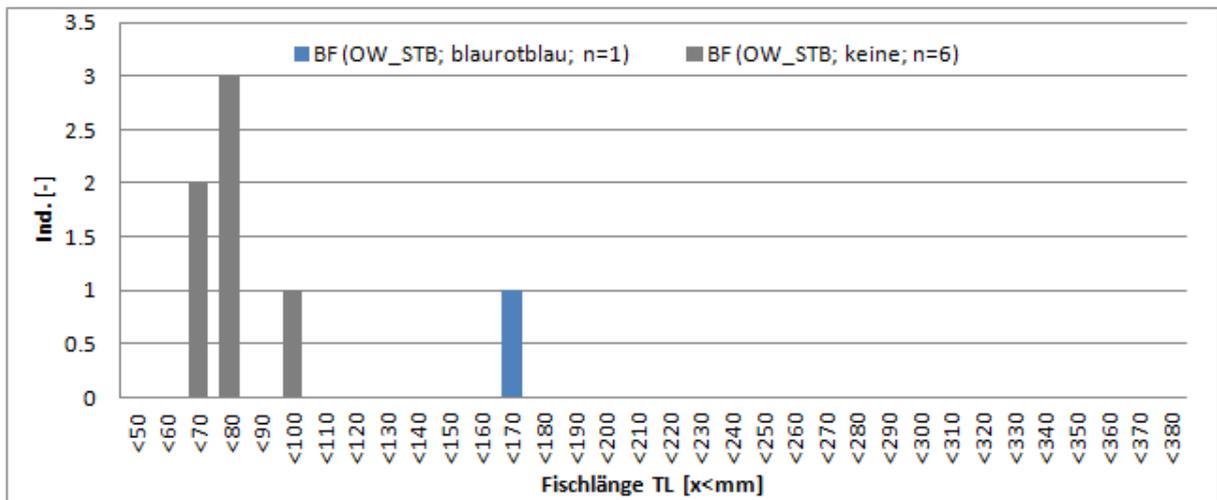
Abbildung 35: Längenfrequenz-Diagramm von Bachforelle (*Salmo trutta*), die am 25. Oktober 2016 im OW (Staubereich) des KW Vier-Linden gefangen wurden ($n_{\text{ges}}=7$ Ind.). Markierungsfarbe=blaurotblau; $n_{\text{blaurotblau}}=1$ Ind.

Abbildung 35 zeigt die im OW (Staubereich) des KW Vier-Linden erhobenen Individuen. Dieser Abschnitt wurde qualitativ befischt um Individuen aus dem OW für den Aufstiegsversuch zu erhalten. Aufgrund der steilen Böschung und großen Wassertiefen konnte dies nur eingeschränkt erfolgen. In diesem Abschnitt wurden ausschließlich Bachforellen ($n_{\text{ges}}=7$) gefangen. Die Fischlänge lag zwischen 64–165 mm. Individuen >100 mm wurden mit blau-rot-blauem VIE markiert ($n_{\text{rot}}=1$). Weiter flussauf konnte zu diesem Zeitpunkt aufgrund nicht erteilter Befischungsbewilligung keine Erhebung durchgeführt werden.

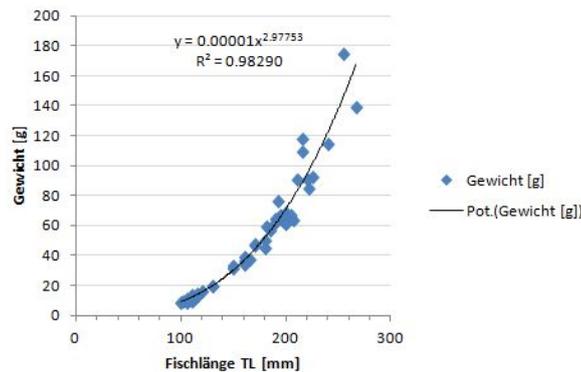
Abbildung 37: Längen-Gewichts-Regression Bachforelle (*Salmo trutta*) Görtschitz

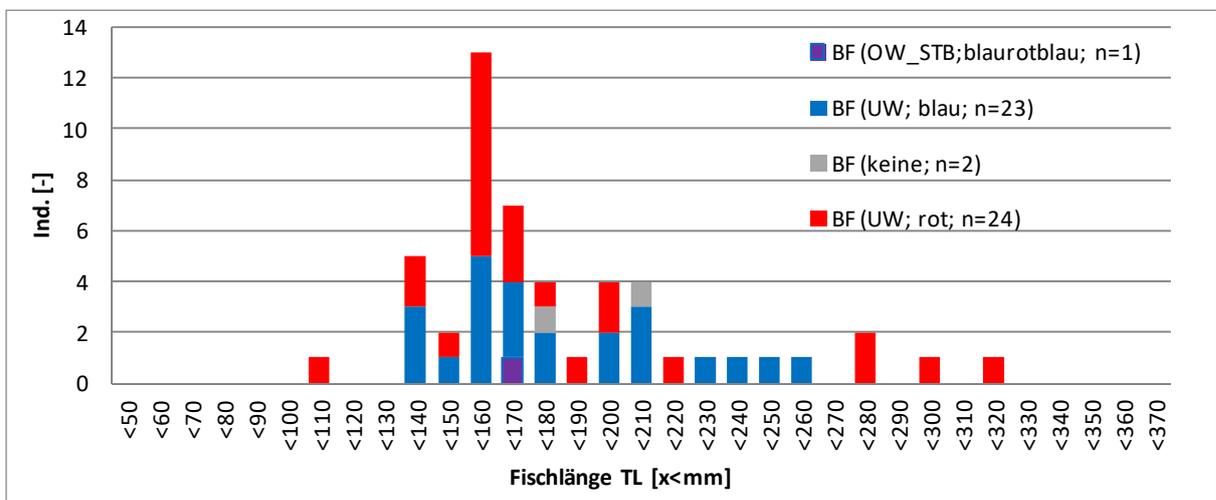
Abbildung 40 Längenfrequenz-Diagramm von Bachforelle (Salmo trutta), die in VAo_1 aufgestiegen sind (n_{ges}=50 Ind.). Markierungsfarbe=rot; n_{rot}=24 Ind.; Markierungsfarbe=blau; n_{blau}=23 Ind.; Markierungsfarbe= blaurotblau; n_{blaurotblau}=1 Ind.; keine Markierung; n=2 Ind.

VAo_1 (Versuch mit Absperrung Vorschacht Lift) 25.–28. Oktober 2016				
Besatz Vorkammerschacht 185 Bachforellen (130 markiert)				
Markierungs-Farbe	Rot	Blau	Blaurotblau	Keine
Ind.	24	23	1	2
Summe	50

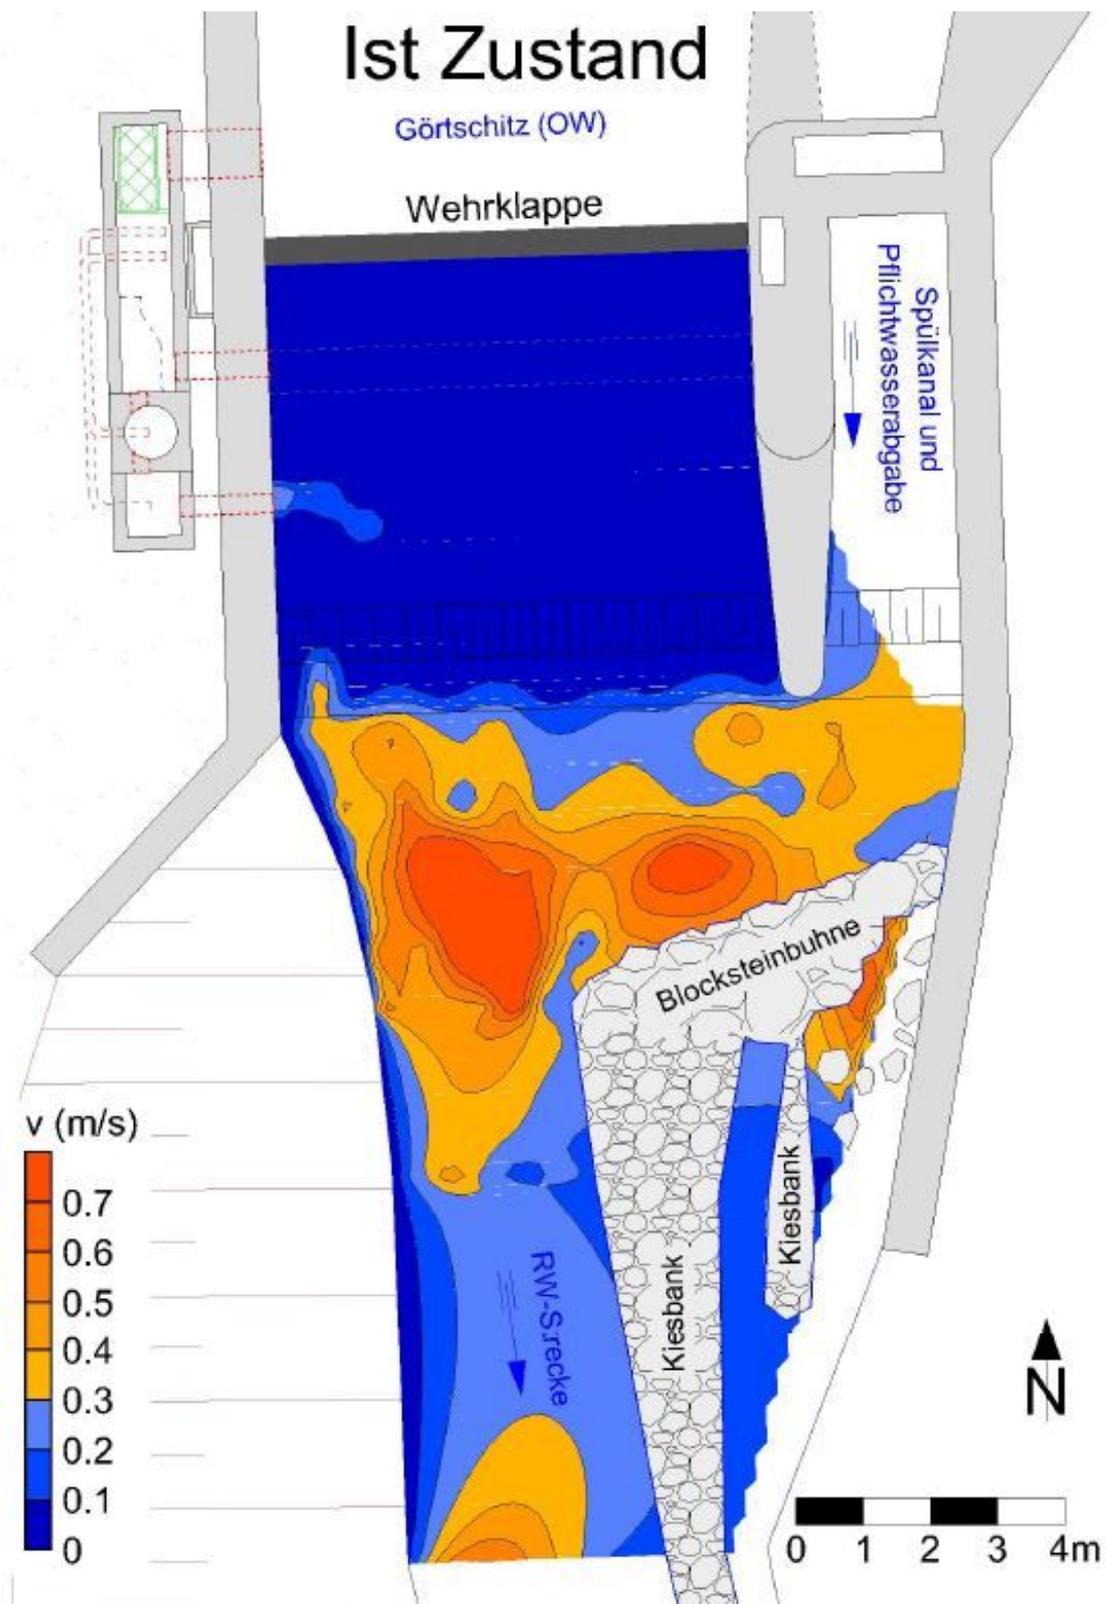
11) Strömungsdarstellung KW Vier-Linden-UW Görtschitz–mit Bypass Dotation
