UNIVERSITÄT FÜR BODENKULTUR WIEN

# Masterarbeit

## Hydromorphologische Entwicklung der March zwischen Marchegg und Donau seit dem 18. Jahrhundert

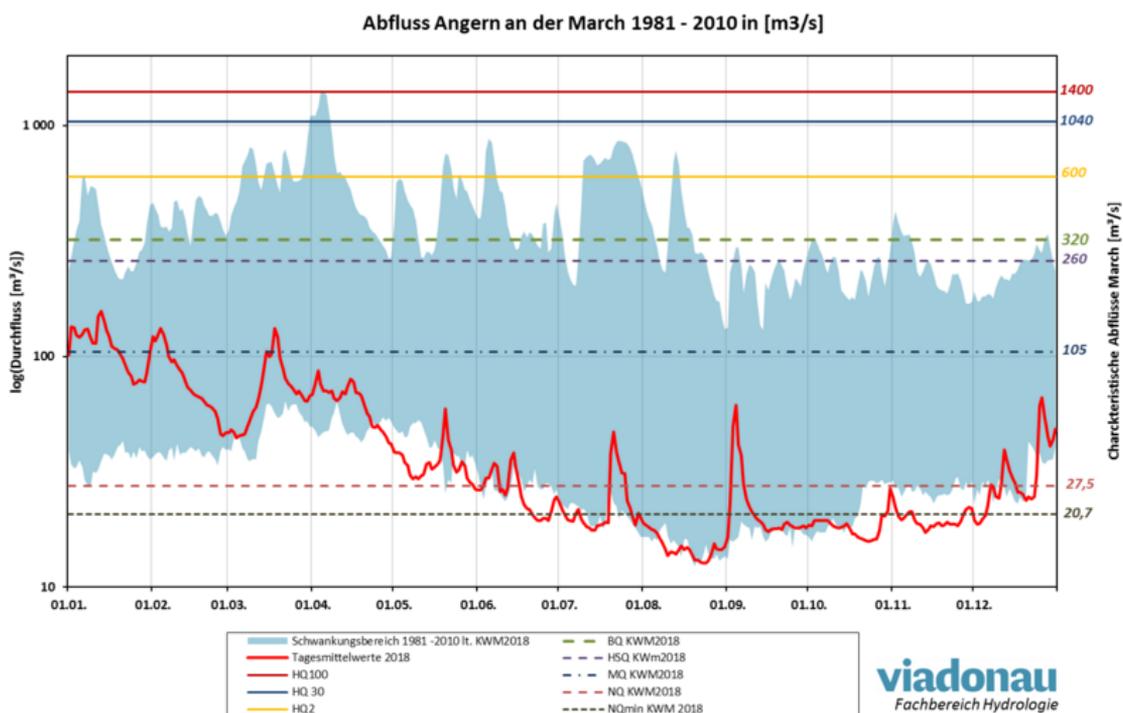
Bezogen auf den Pegel Angern an der March, welcher sich in etwa 18 km flussaufwärts vom Untersuchungsgebiet befindet, beträgt der jährliche durchschnittliche Abfluss ca.  $105 \text{ m}^3/\text{s}$  (Baumgartner et al. 1999, 7). Abflussspitzen werden, wie bereits erwähnt, im Frühjahr zwischen März und April erreicht. Aus den Messdaten des Pegels Angern lassen sich Abflussmaxima der letzten 10 Jahre mit  $380 \text{ m}^3/\text{s}$  im März 2012 und  $430 \text{ m}^3/\text{s}$  im April 2013 ablesen. Starkregeneignisse sorgen zudem für Hochwasserstände über das ganze Jahr verteilt. Abweichend vom erhöhten Abfluss im Frühjahr werden die höchsten Werte im Juni 2013 mit  $380 \text{ m}^3/\text{s}$  und dem absoluten Maximalwert mit  $760 \text{ m}^3/\text{s}$  im Oktober 2020 registriert (Amt der nö. Landesregierung 2021).

Abbildung 3: Mittlere Abflusswerte am Pegel Angern zwischen 1981 und 2010 (Quelle: viadonau 2020)  
 KWM = Kennzeichnende Wasserstände March  
 HQ<sub>n</sub> = Abfluss Hochwasser mit n Jährlichkeit  
 BQ = Hochwasserabfluss mit n Jährlichkeit  
 HSQ = Abfluss Schifffahrtswasserstand  
 MQ = Abfluss Mittelwasser  
 NQ = Abfluss Niederwasser (94 % Überschreitungsdauer)  
 NQmin = Abfluss minimales Niederwasser (97,3% Überschreitungsdauer)

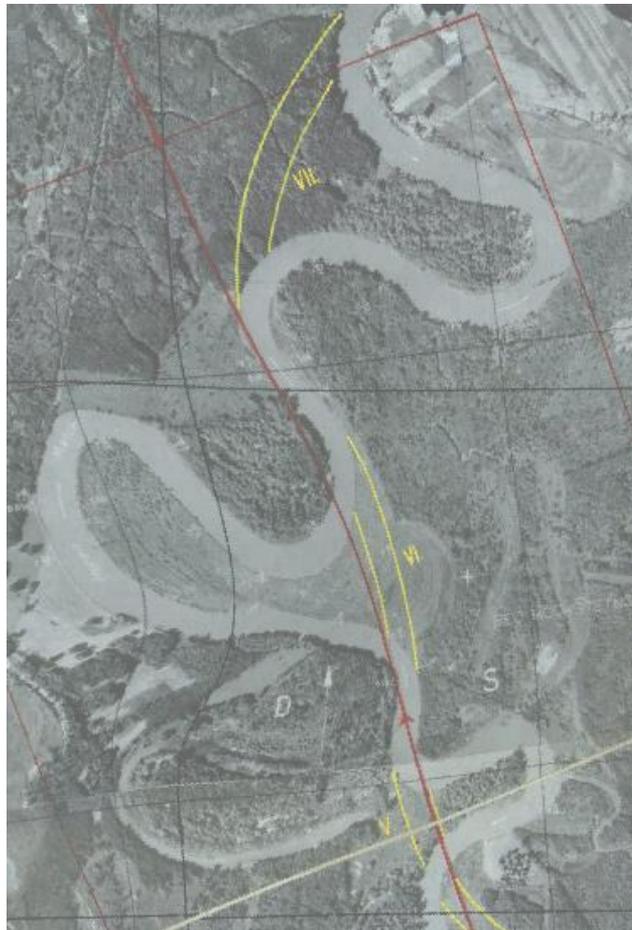
Abbildung 4: Darstellung der geplanten Durchstiche VI. und VII. bei Baumgarten (Datenquelle: Bundesamt für Eich- und Vermessungswesen 1942)

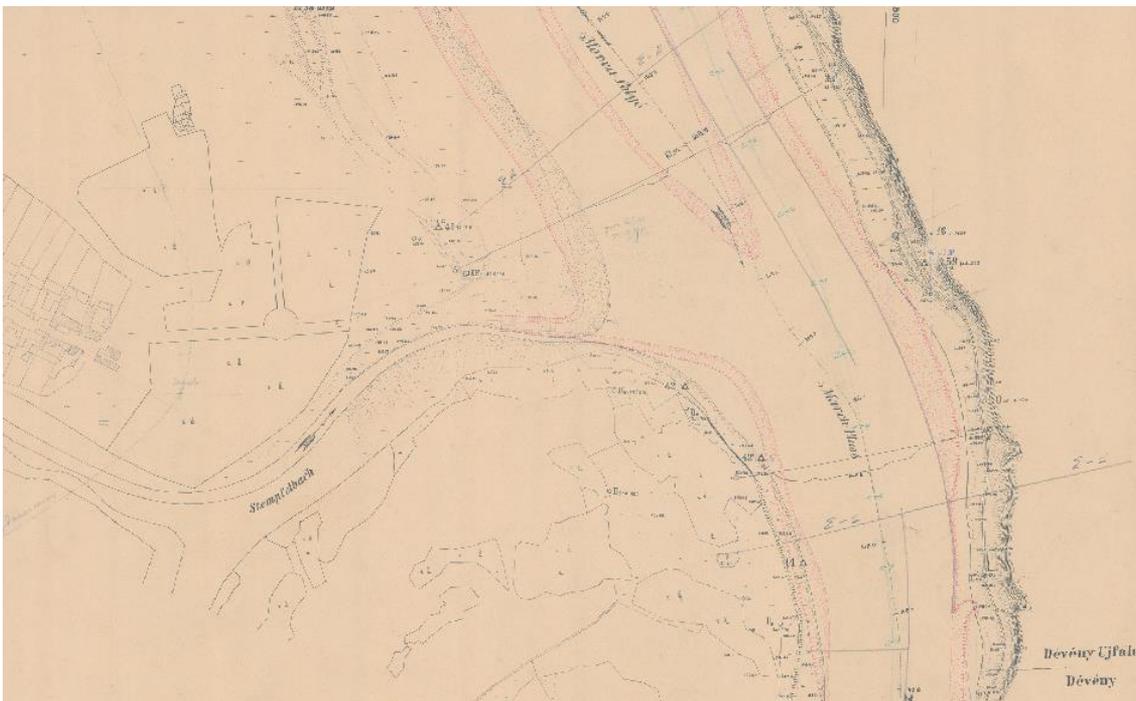
Abbildung 7: Ausschnitt der March-Reambulierung östlich von Markthof aus dem Jahr 1896 (Datenquelle: March-Thaya Archiv im BMVIT)

Ab der Rekonstruktion des Jahres 1896 wird die GIS-Rekonstruktion nur mehr aufgrund gescannter analoger Karten vorgenommen. Hauptgrundlage für das Jahr 1896 ist ein Werk der March-Reambulierung, welche in den Jahren 1922 und 1934 aktualisiert wurde. Ein Ausschnitt dieser Karte wird in Abbildung 7 dargestellt und zeigt Markthof mit dem Stempfelbach und der March im Osten. Als weitere Grundlage zur Erkennung von Veränderungen dient eine Kartierung des Hochwasserschutzes an der March, welche 1896 aufgenommen wurde.

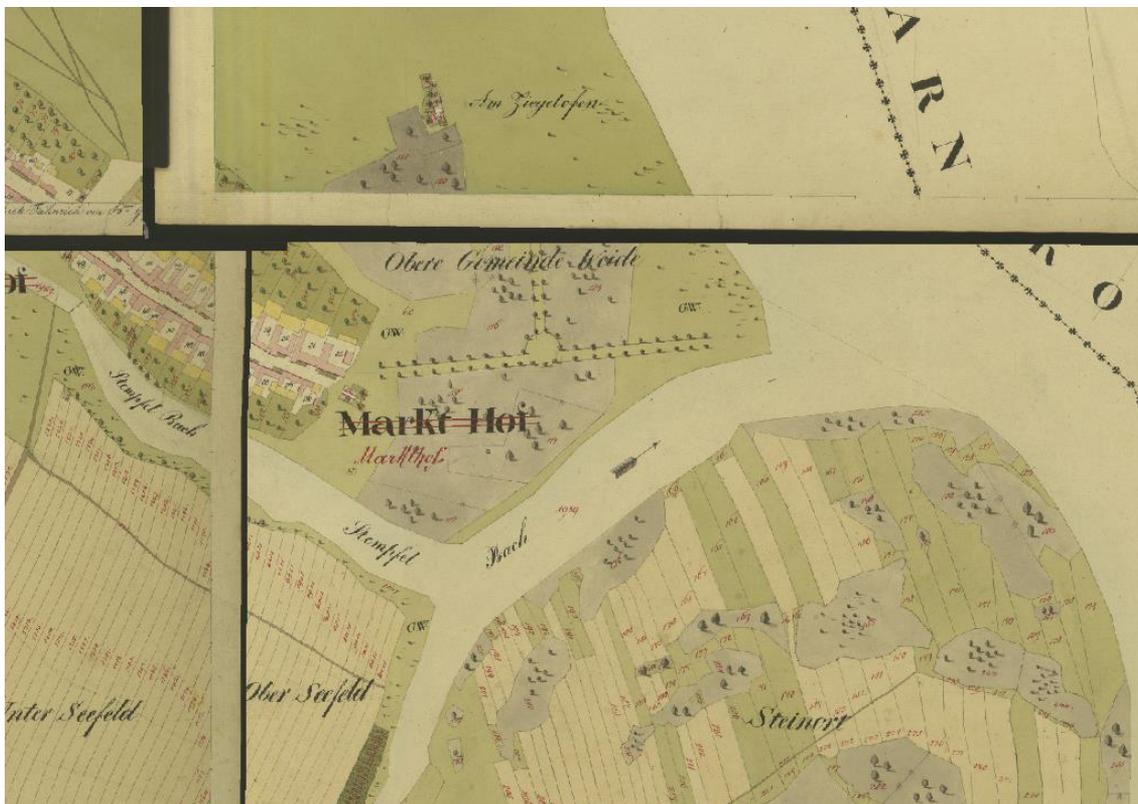
Abbildung 8: Ausschnitt des Franziszeischen Katasters östlich von Markthof aus dem Jahr 1821 (Datenquelle: Bundesamt des Eich- und Vermessungswesen)

Die Situation für den Zeitschnitt 1821 muss auf Basis mehrerer verschiedener Quellen erarbeitet werden. Zum einen bietet der Franziszeische Kataster aus dem Jahr 1821 eine erste Grundlage zur Verortung der Landformen und Objekte. Da aber dieser nur begrenzt die tatsächliche Lage und Ausdehnung einzelner Geo-Objekte widerspiegelt, und zusätzlich Sedimentflächen, tiefliegende Vegetationsbereiche und ebenfalls kleinere Inseln gänzlich fehlen, muss der Kataster mit Kartenwerken der Franziszeischen Landesaufnahme (1809-1819) und zwei weiteren Karten, die nur für einen kleinen Ausschnitt des Untersuchungsgebietes zur Verfügung stehen, abgeglichen werden. Nachstehend wird erneut ein Ausschnitt östlich von Markthof dargestellt, der die Problematik fehlender Information im Franziszeischen Kataster aufzeigen soll.

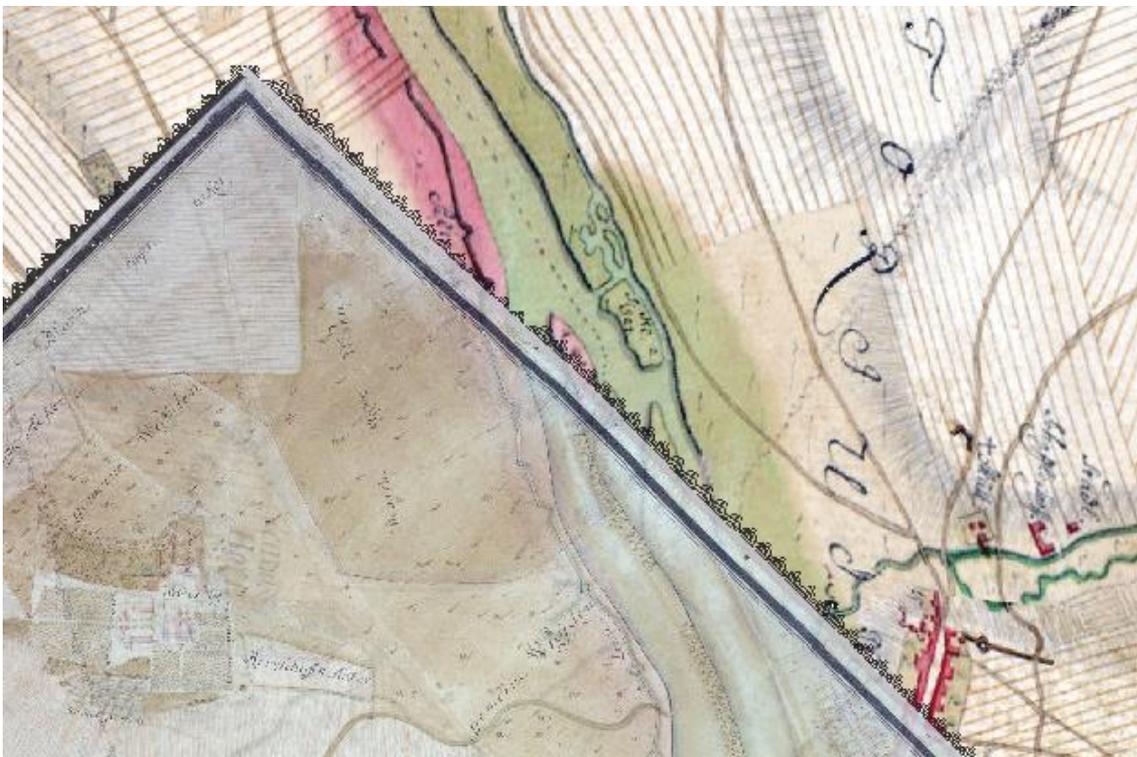
Abbildung 9: Ausschnitt der Kartengrundlagen für 1755 östlich von Schloss Hof (Datenquelle: Kartensammlung der niederösterreichischen Landesbibliothek)

Die sogenannte „Walter Karte“ stellt für die Rekonstruktion des Zeitschnitts 1755 ein grundlegendes Werk dar und deckt dafür bereits das gesamte Gebiet des Untersuchungsraumes ab. Charakteristisch für diese Karte ist die Kennzeichnung sämtlicher Gräben als wasserführend, welches bei der Digitalisierung berücksichtigt werden muss. Ab Schloss Hof bis zum Mündungsbereich steht ebenfalls eine gut ausgearbeitete Karte von Abraham Maass (1726) zur Verfügung, welche die Ufer der March sehr detailliert zeigt. Ab diesem Zeitpunkt ist zum ersten Mal der vollständige Bau des Kuruzzenwalls kartiert, wofür deren Lage iterativ für nachfolgende Zeitschnitte gegebenenfalls korrigiert werden kann. Eine Überlagerung der genannten Karten soll mittels eines Beispiels östlich von Schloss Hof gezeigt werden, in dem die Genauigkeitsunterschiede sichtbar werden.

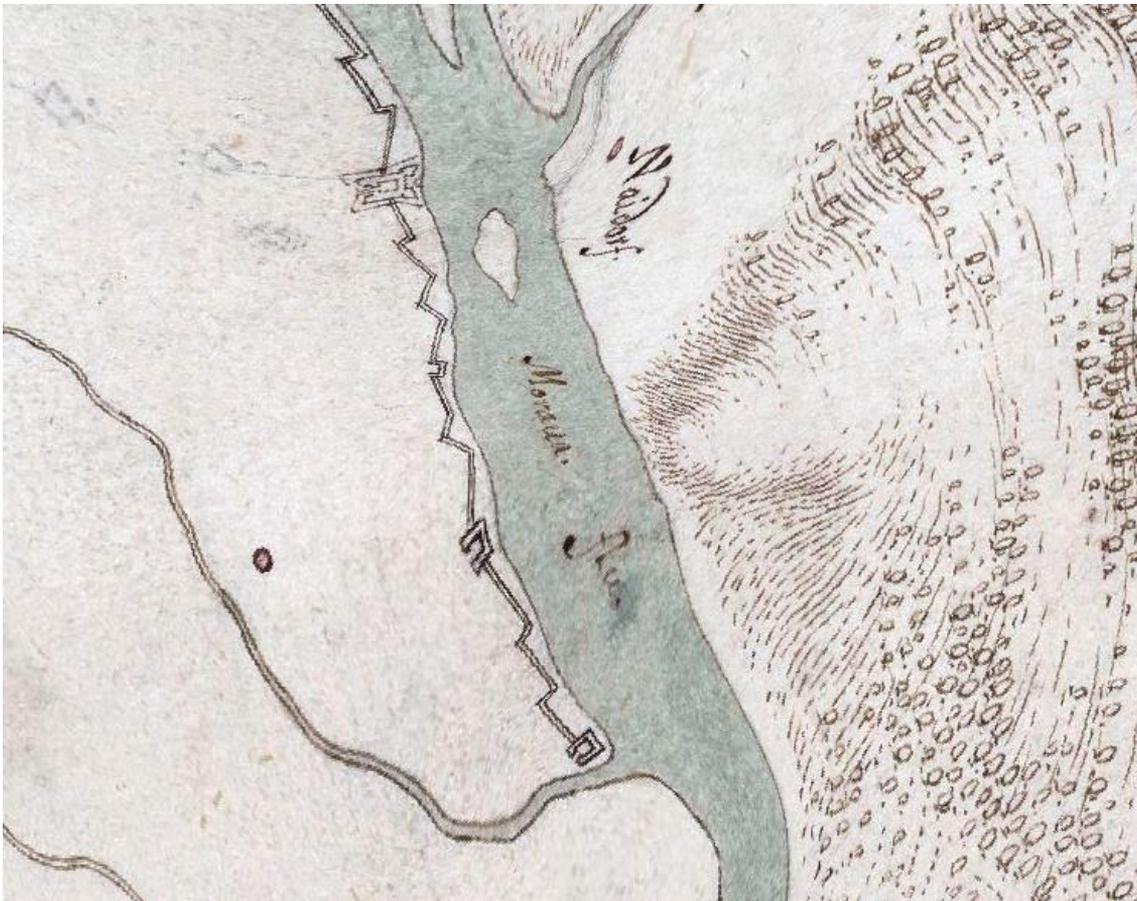
Abbildung 10: Ausschnitt der Kartengrundlage für 1703 zwischen der Mláka und Markthof (Datenquelle: Bibliothèque nationale de France, Département Cartes et plans)

Das wichtigste zugrundeliegende Kartenwerk für die Rekonstruktion 1703 entstammt vermutlich aus dem selbigen Jahr und ist unbekanntes Ursprungs. Verglichen mit den Kartengrundlagen der späteren Zeitschnitte zeigt diese Karte einen wesentlich geringeren Karteninhalt und beschränkt sich auf die Darstellung des Kuruzzenwalls und der March. Siedlungen und wichtige Bauten dieser Zeit werden mit einfachen Punktsignaturen dargestellt und mussten somit aus den nachfolgenden Jahren übernommen werden. Auch wenn die Karte angedeutet auf slowakischer Seite ein Relief und Vegetation darstellt, so kann diese Information aufgrund mangelnder Genauigkeit ebenfalls nicht genutzt werden. Die Lage und Ausdehnung der March für das Jahr 1703 wird aus einer Kombination der Darstellung in dieser Karte von 1703, der natürlichen Entwicklung und der Kartierungen späterer Kartenwerke abgeleitet.

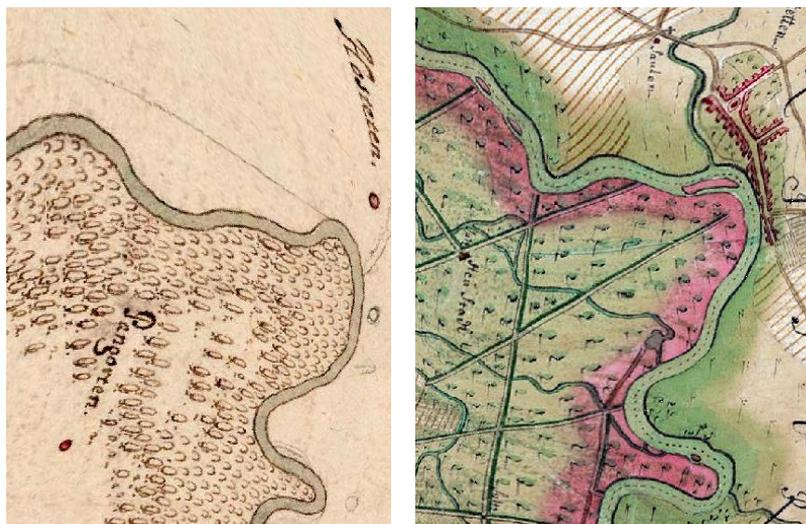
Abbildung 11: Ausschnitt nahe Vysoká pri Morave von N.N. 1703 und Walter 1754-1755 (Datenquelle: Bibliothèque nationale de France, Département Cartes et plans; Kartensammlung der niederösterreichischen Landesbibliothek)

Ein Vergleich der Kartenwerke von Walter aus den Jahren 1754 und 1755 und einem älteren Beispiel von unbekannter Quelle von ca. 1703 zeigt die unterschiedliche Erfassung in der Kartographie. Während in der Karte von Walter landwirtschaftlich genutzte Flächen, Wälder und Gewässer erfasst wurden, so wurden im älteren Beispiel nur der Flusslauf und angrenzende (Au-)Wälder kartiert. Ebenso unterscheiden sich diese bei der Lokalisierung von Ortschaften voneinander, in dem im älteren Werk eine einfache Punktsignatur für eine Ortschaft repräsentativ ist und in der „Walter-Karte“ Ortschaften mit ihrem tatsächlichen Umriss erfasst wurden.

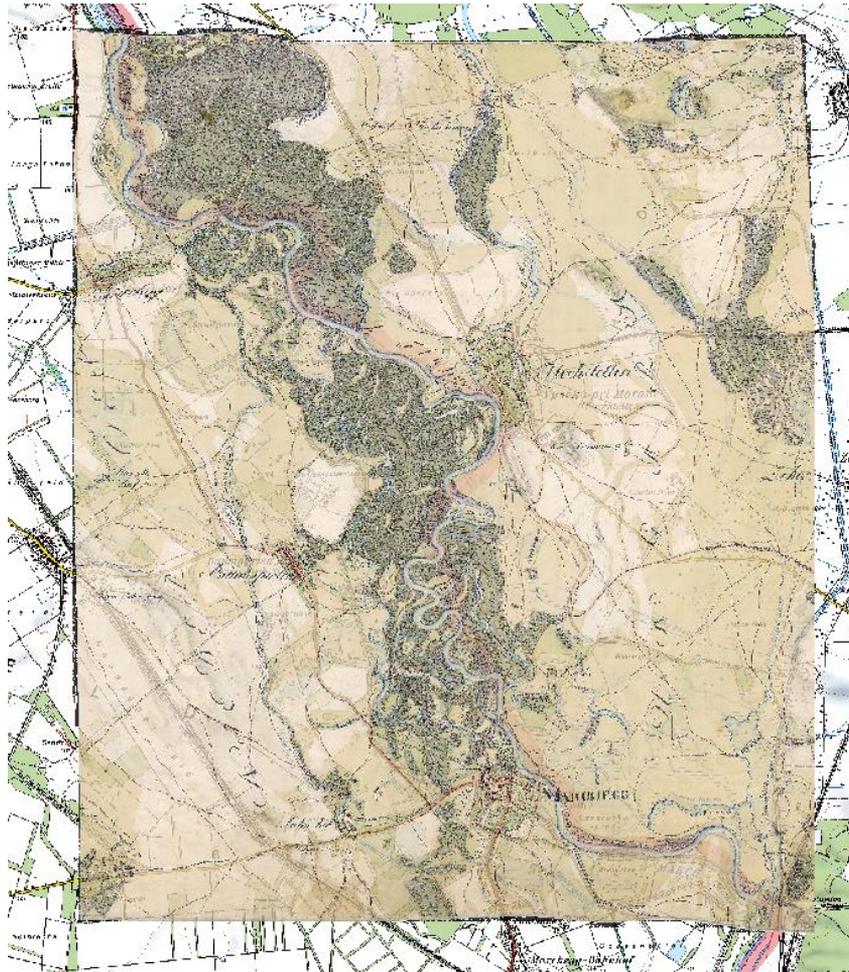
Abbildung 13: Georeferenziertes Kartenblatt der 2. Landesaufnahme bei Marchegg, dargestellt mit der ÖK50 (Datenquelle: Kriegsarchiv)

eigentliche Bearbeitung standen somit georeferenzierte, entzerrte und mosaikierte historische Kartenwerke zur Verfügung.

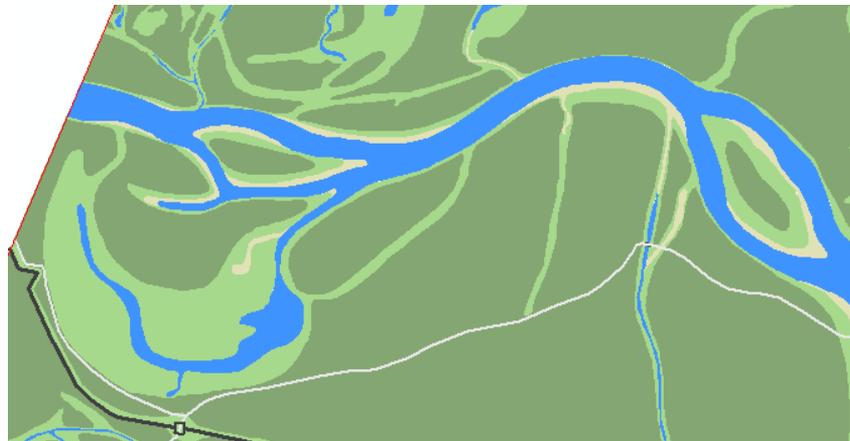
zu dieser Zeit über einen abgetrennten Mäander, welcher ca. 550 m ins Hinterland (siehe Abbildung 14).

Abbildung 14: Ausschnitt der Rekonstruktion 1703 nördlich des Kuruzzenwalls (links unten in schwarzer Linie)

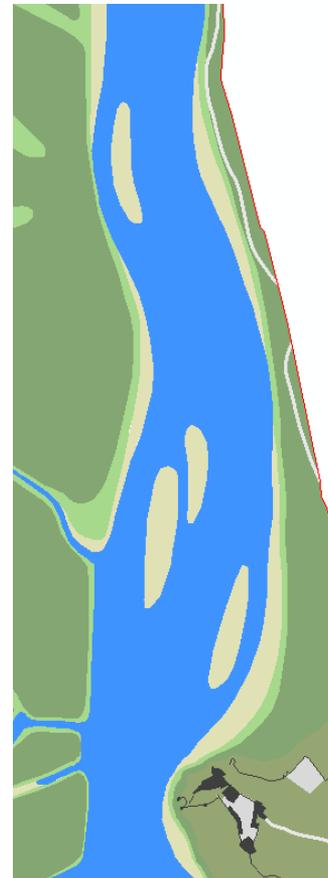
Abbildung 16: Ausschnitt der Rekonstruktion 1703 flussab von Markthof im Mündungsbereich zur Donau mit der Burg Theben am südwestlichen Ufer

Sedimentationsflächen zu beobachten (siehe Abbildung 16). Diese lagerten sich nicht

nur auf den Inseln, sondern auch vermehrt entlang der Ufer ab. Diese Inseln, die sich vor der Einmündung der Mláka gebildet hatten, werden in den Kartengrundlagen kleine Siget und Jaglaro Insel genannt.

Im Bereich der Einmündung des Rußbachs wies das Untersuchungsgebiet nochmals große Ablagerungsflächen auf, welche durch den Rückstau der Donau und daraus resultierenden veränderten Strömungseigenschaften entstanden. Diese werden zwar nicht in den Karten dargestellt, lassen sich aber aus den darauffolgenden Zeiten ableiten.

Die Burg Theben auf der Anhöhe eines Felsmassives verschmälert den Mündungsbereich deutlich und prägt das östliche Ufer in seiner Beständigkeit bis heute.

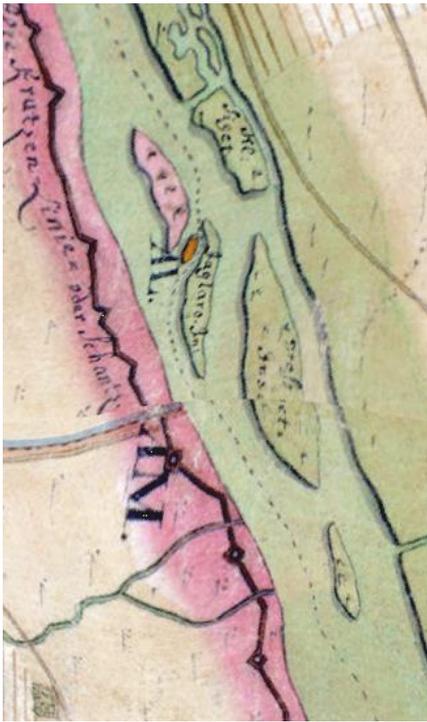
Abbildung 17: Ausschnitt des Mündungsbereichs der Mlýnský náhon aus der "Walter-Karte" von 1754-1755

Für das Jahr 1755 ließ sich auf den ersten Blick beobachten, dass das Flusssystem verzweigter auftrat, siehe Abbildung 17. In der Zeit seit 1703 sind Inseln weiter verlandet und Sedimentationsprozesse entlang der Ufer bewirkten, dass die March an Breite verlor. Dieser Prozess ist aber keineswegs als gegeben anzunehmen, sondern auch auf die unterschiedlichen Aufnahmezeitpunkte der Kartenwerke zurückzuführen. Der Kuruzzenwall wurde nicht mehr als durchgehende Struktur in den Kartenwerken festgehalten und stellt somit einen Verfall oder eine Zerstörung dar. Nach den Kuruzzenüberfällen in den Anfangsjahren des 18. Jahrhunderts folgte der Ausbruch der Pest. Es traten nun häufiger Grenzkontrollen auf, womit Übergänge verhindert wurden. Hierfür wurde ebenfalls der bestehende Kuruzzenwall genutzt, der ab dieser Zeit auch Pestwall oder Linienwall genannt wurde (Mayer 1889, 216).

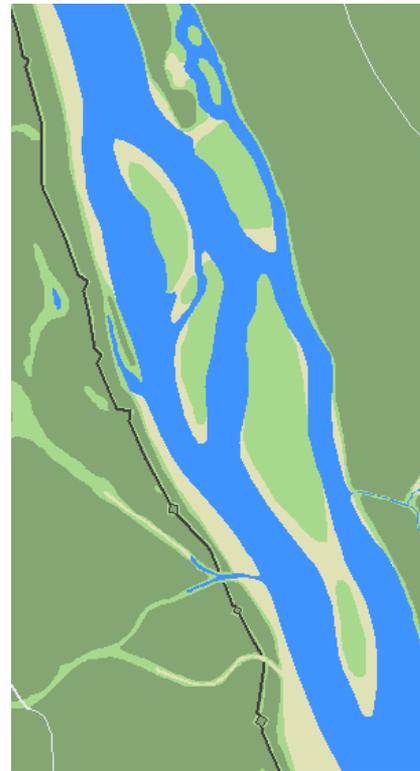
Abbildung 18: Ausschnitt der Rekonstruktion 1755 östlich des Schloss Hof

Östlich von Schloss Hof war wieder verstärkt der Einfluss der Donau bemerkbar. Es kam hier erneut zu Ablagerungen entlang der Ufer und zu einer Ausweitung des Flussbettes. Die hier liegenden Inseln in der March sind weiter verlandet und waren nun auch zum Teil mit Vegetation bedeckt, welche in nebenstehender Abbildung gezeigt werden. Bis hin zur Einmündung des Stempfelbachs waren Sedimentationsflächen prägend für diesen Abschnitt und erstreckten sich bis zur Mündung in die Donau. Aufgrund der fehlenden Kartengrundlage für das Jahr 1703 konnten nur wenige Veränderungen der Oberfläche bis zu dieser Zeit festgehalten werden. Das aktive Gerinne wurde in seiner Größe und Form nur wenig verändert und zeigte im Vergleich zu 1703 auch nur angedeutete Unterschiede im Auftreten von Sedimentflächen. Größere Veränderungen der Morphologie werden erst in den folgenden Kartierungen zu beobachten sein, da die Genauigkeit der Kartenmaterialien für die folgenden Zeitschnitte stark zunahm.

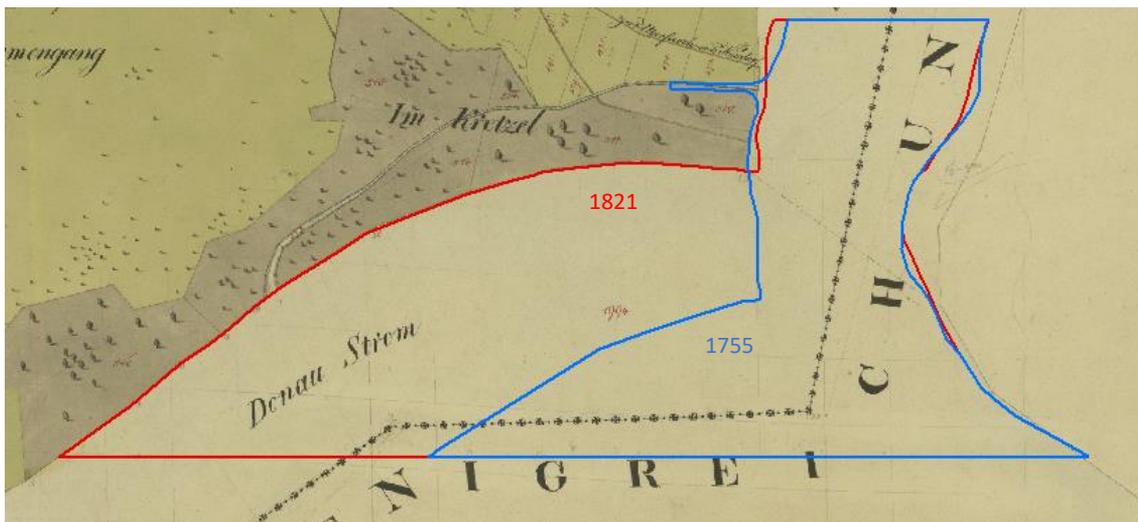
große Auswirkungen im Mündungsbereich der March und lösten hier auch ein Vordringen der Donau aus. Nachfolgende Abbildung 19 zeigt diese Verlagerung des Ufers der Donau nordwärts und eine daraus resultierende Erosionsfläche von 14,5 ha. Die Uferlinie für 1755 wird dabei in blauer Signatur dargestellt, jene Uferlinie für 1821 in Rot.

Abbildung 19: Verlagerung der Uferlinie der Donau mit Franziszeischen Kataster als Basiskarte (Datenquelle: Archiv des Bundesamts für Eich- und Vermessungswesen)

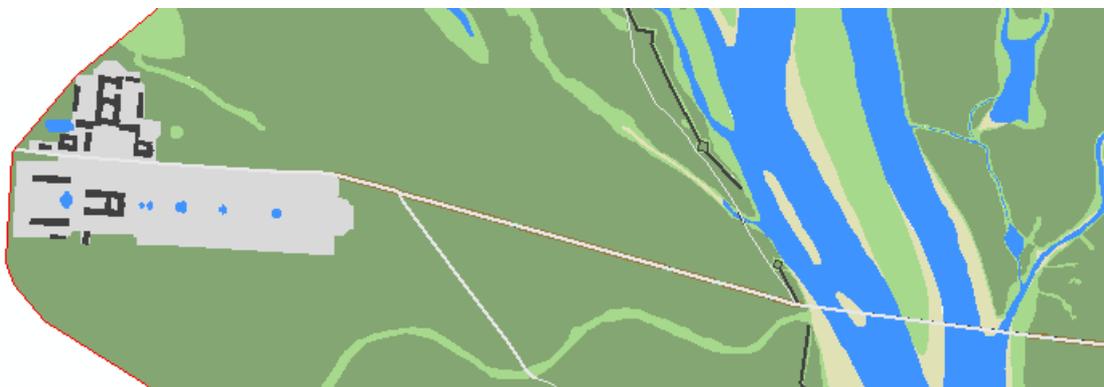
Im 18. Jahrhundert kam es zu einem Ausbau von Schloss Hof mit prunkvollen Gartenanlagen und das Areal entwickelte sich zu einem herrschaftlichen Landsitz. 1771 entstand mit der Errichtung einer Holzbrücke östlich des Schlosses der erste Übergang über die March im Untersuchungsgebiet (Hofer 2018, 19). Die Straße, die Schloss Hof mit der slowakischen Seite und dem Ort Nová Ves verband, wurde unterstützend auf einer Dammanlage errichtet.

Abbildung 20: Ausschnitt der Rekonstruktion 1821 östlich des Schloss Hof mit Marchüberquerung

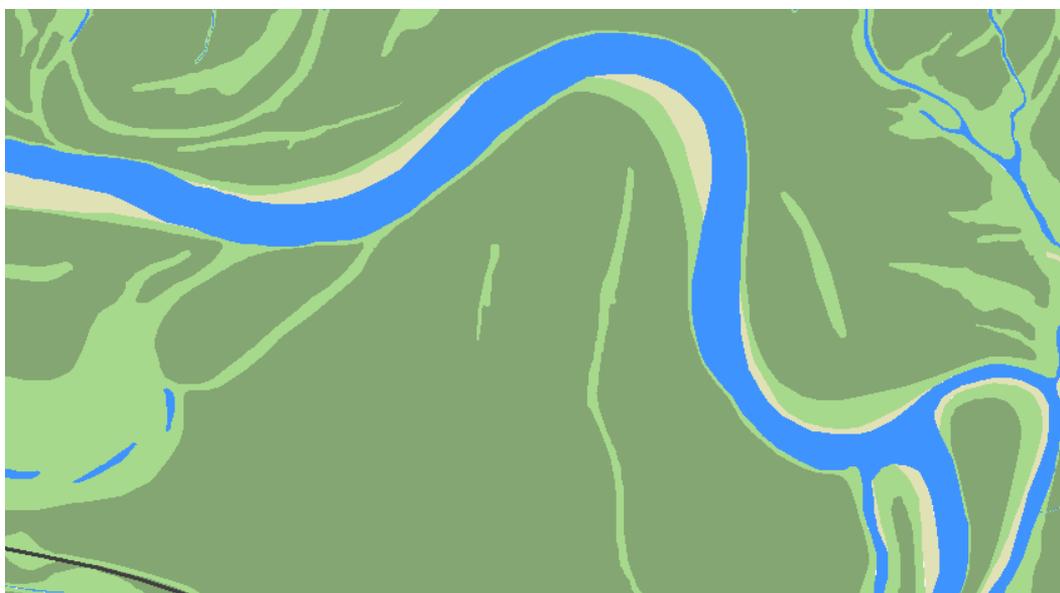
Im nördlichsten Abschnitt des Projektgebiets, welches nachfolgend in Abbildung 21 dargestellt wird, kam es auf slowakischer Seite zu einer Ausweitung des Mäanders, welcher in späterer Folge für einen Durchstich definiert wurde. Ein weiterer Bogen bildete sich bei der Mündung der Malina, welcher bei der Rekonstruktion von 1821 von zwei Nebengerinnen begleitet wurde. Der ältere, sich bereits im Umland an der Südseite befindende Mäanderbogen nahe dem nördlichen Ende des Untersuchungsgebietes ist weiter verlandet und zeigte von nun an nur mehr abgetrennte kleinere Gewässer. Nahe der Mündung der Malina wurde ein Nebenarm am oberen Ende abgetrennt und charakterisiert sich seither nur mehr als ein abgetrennter Nebenarm, in dessen ehemaligem Gerinne sich bereits Vegetation bildete.

Abbildung 21: Ausschnitt der Rekonstruktion 1821 mit dem Einfluss der March in das Projektgebiet und der Malina im Osten

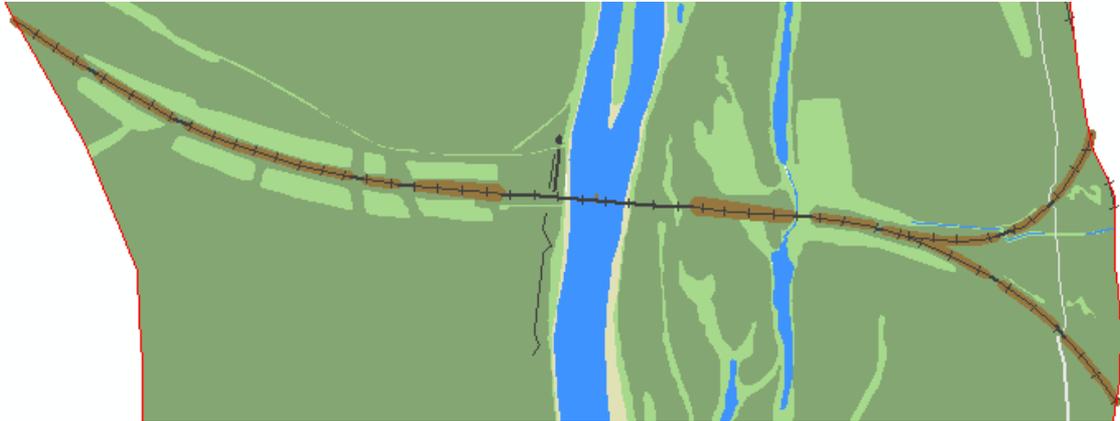
Die beiden Hauptstrukturen zu dieser Zeit waren der bereits bestehende Bahnübergang der Marchegger Ostbahn und jene Brücke östlich von Schloss Hof. Letztgenannte wurde im Laufe der Zeit mehrmals zerstört. Dies war auch im Zeitraum um 1896 zu beobachten, da historische Karten nach 1880 an dieser Stelle keinen Übergang mehr zeigen. Diese Umstände waren auf eine Zerstörung um 1880 zurückzuführen, als ein Eisblock die Brücke zum Einsturz brachte. Erst 2010 wurde an dieser Stelle eine neue Brücke errichtet, die heute ausschließlich dem Fuß- und Radverkehr dient. (Hofer 2018, 19).

Abbildung 22: Ausschnitt der Rekonstruktion 1896 mit dem Teilstück der Marchegger Ostbahn

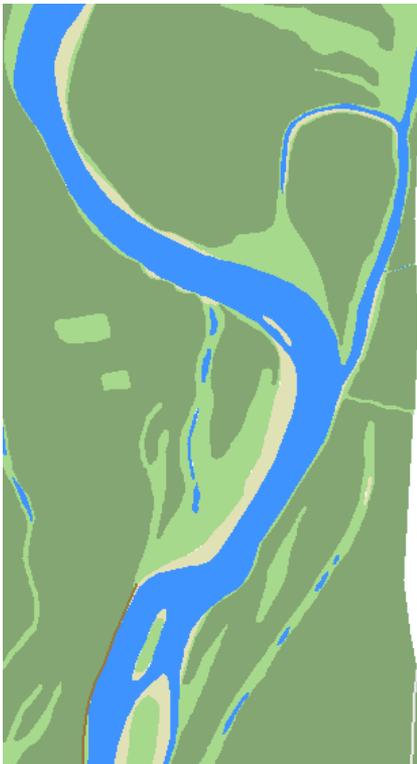
Abbildung 233: Ausschnitt des Mündungsbereichs der Malina mit dem im Osten liegenden abgetrennten Nebenarm 1896

Obwohl für 1821 mit dem Franziszeischen Kataster bereits eine sehr genaue Kartengrundlage zur Verfügung stand, war 1896 der erste Zeitschnitt, wo mit der March-Reambulierung ein erstes detailliertes Kartenwerk vorhanden war, welches nicht nur die March lagegenau darstellt, sondern ebenfalls Höheninformationen enthalten sind. Dadurch konnten höher- und tieferliegende Vegetationsflächen genauestens abgeleitet werden.

Im Norden war bis 1896 ein weiteres Vorrücken des Mäanders zu beobachten, welcher sich bereits nahe zu den im Hinterland liegenden älteren Nebengewässern hinbewegte. Westlich davon kam es zu einer Neubildung einer Insel, welche von zwei ähnlich breiten Armen umflossen wurde. Ohne anthropogene Eingriffe kam es im Mündungsbereich der Malina, welcher in Abbildung 23 zu sehen ist, zu einer Ausprägung eines einzelnen Hauptarmes, welcher sich nun linearer Richtung Süden ausrichtete. Ältere Arme wurden abgetrennt und dessen Gräben im Umland verlandeten sehr stark. Der hier auf slowakischer Seite bisher bestehende Nebenarm wurde auch

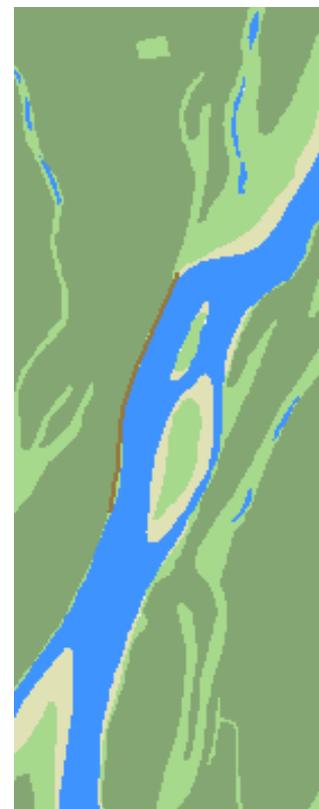
Südlich der Bahnüberquerung war ein deutlicher Rückgang an Wasserflächen zu beobachten. Hier bildete sich ein Hauptarm über eine längere Strecke aus, welcher ab dieser Zeit nicht mehr von Nebengerinnen begleitet wurde. Überreste der ehemals

Abbildung 24: Ausschnitt erster größerer wasserbaulicher Eingriffe an der March nördlich des Zapfengrabens 1896

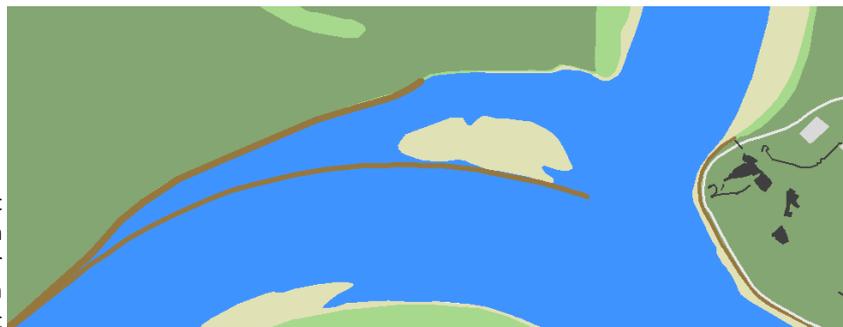
Abbildung 24: Ausschnitt wasserbaulicher Maßnahmen an der Donau 1896 mit der Burg Theben am östlichen Ufer in schwarz dargestellt

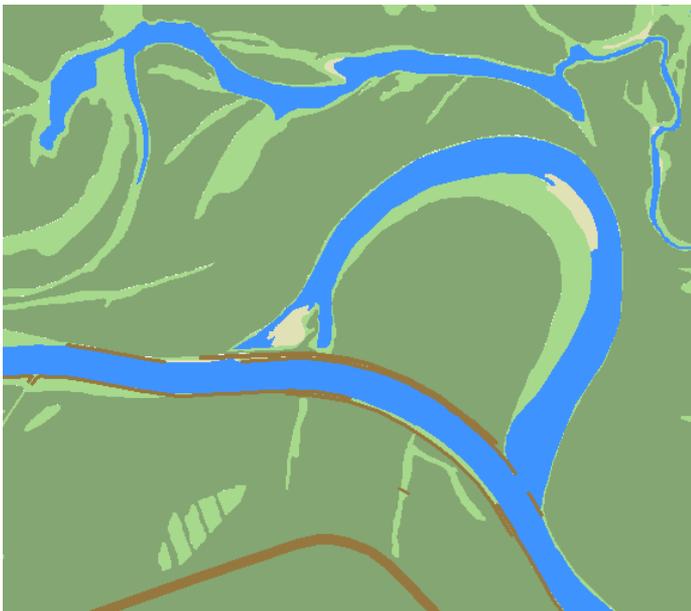
Die in der Regulierung der March festgelegten Mäanderdurchstiche betrafen im untersuchten Gebiet nur den Durchstich D II, welcher in etwa ab Flusskilometer 12,5 vorgenommen wurde und nördlich angrenzend der Mündung der Malina lag. Hier wurde bereits zwischen 1914 und 1916 mit ersten Aushubarbeiten begonnen, wobei das gewonnene Material für die Dammerrichtung verwendet wurde. Verorteten ließen sich weitere Aushubarbeiten nördlich und südlich des Zapfengrabens, wo hinterlassene Becken von den Arbeiten zeugten. Aufgrund der instabilen politischen und wirtschaftlichen Lage in Europa konnte dieser Abschnitt jedoch erst zwischen 1940 und 1943 fortgeführt und vollendet werden (Benz und Schwingshandl 2008, 75). Weitere Eingriffe erfolgten vor allem mit der Regulierung des Mündungsbereiches bis Fkm 3,6 und der Errichtung des Hochwasserschutzdammes flussauf der Ostbahnbrücke zwischen 1915 und 1918 (Benz 2019, 238).

Abbildung 25: Ausschnitt der Rekonstruktion 1942 bei Mäanderdurchstich D II flussab von Marchegg

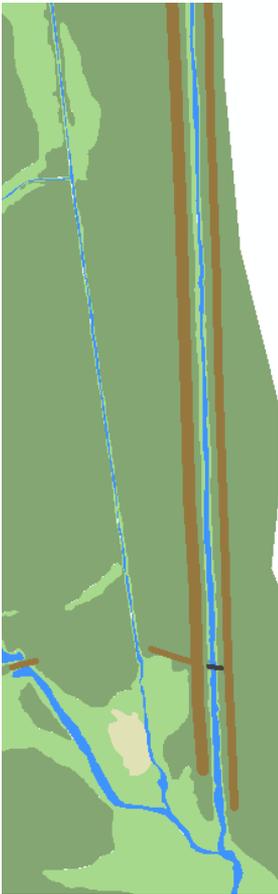
Die Malina, welche im Projektgebiet als erster Zubringer in die March mündet, wurde bis 1942 im unteren Abschnitt reguliert und begradigt. Wie in Abbildung 26 dargestellt wurde begleitend ein Damm errichtet, welcher bis zum Zusammenfluss mit ihrem

Abbildung 26: Ausschnitt der Malina der Rekonstruktion 1942

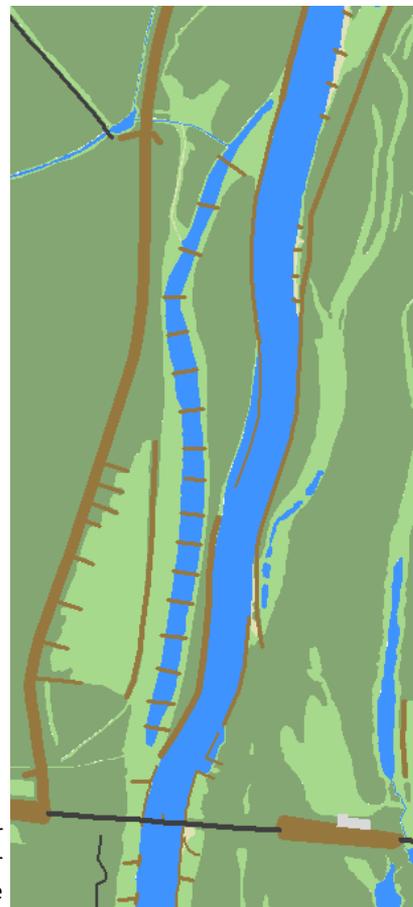
Abbildung 27 gezeigten historischen Seitenarm installiert, welcher bereits vollständig vom Hauptarm abgetrennt wurde. Auf Höhe der Eisenbahnbrücke, auf slowakischer Seite, verschwand auch ein etwas kleinerer Zubringer, was womöglich auch dazu führte, dass abgetrennte Gewässer in diesem Bereich nochmals an Fläche verloren.

Abbildung 27: Ausschnitt der Rekonstruktion 1942 nördlich der Eisenbahnbrücke

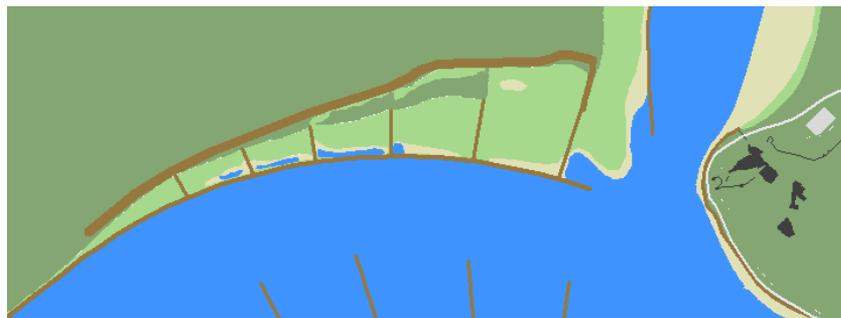
Die bis zum Jahr 1896 am Nordufer weit vorgedrungene Donau war bis 1942 fast vollständig verlandet. Hier wurden ebenfalls Bühnen und Leitwerke errichtet, welche den Prozess beschleunigten. Ein landeinwärts errichteter größerer Damm repräsentiert sich heute noch als Grenze der vorgerückten Donau und trennt höher- und tieferliegende Vegetationsflächen.

Abbildung 29: Ausschnitt der Rekonstruktion 1942 im Mündungsbereich

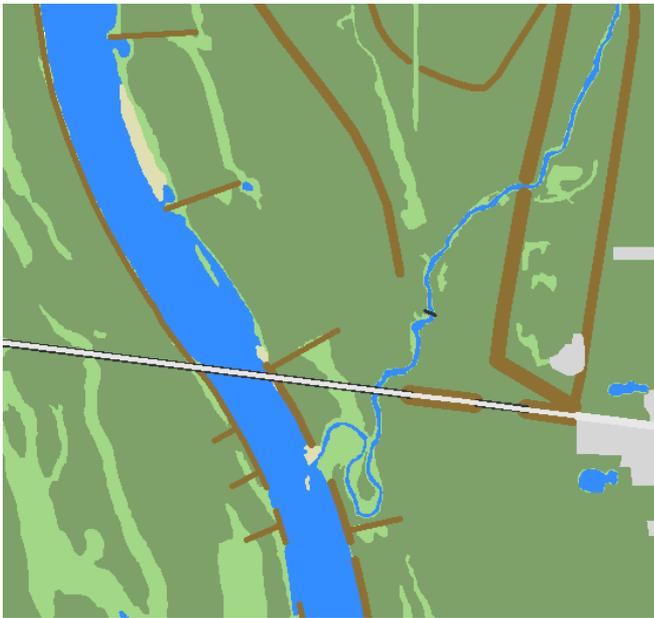
Der alte Nebenkanal der bereits vor 1942 verbauten Malina, welche südlich des Mäanders in die March mündet, verlandete durch die Umlenkung ebenfalls nahe des Mündungsbereichs und wird nun bereits 1,5 km flussaufwärts in die Malina gelenkt.

Abbildung 30: Ausschnitt der Rekonstruktion 2020 bei Mündung der Mláka

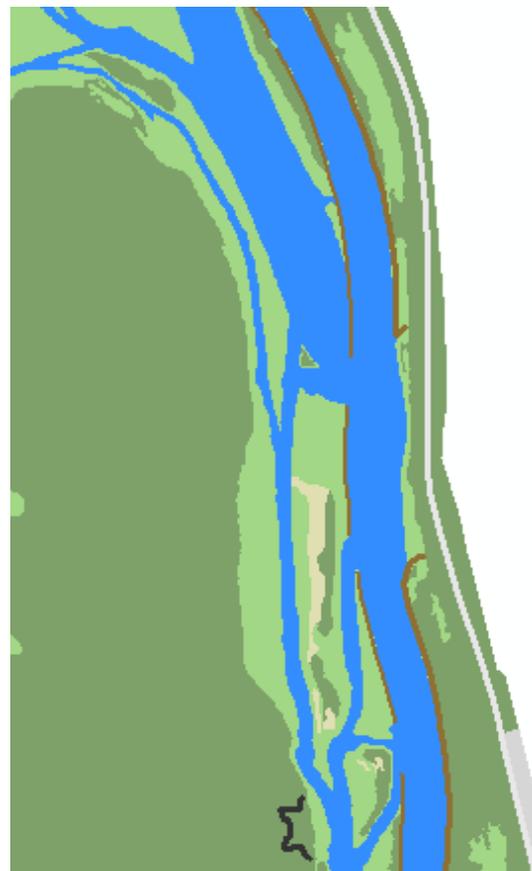
Abbildung 31: Ausschnitt der Rekonstruktion 2020 östlich von Markthof mit wieder angebotenen Nebengerinnen an die March

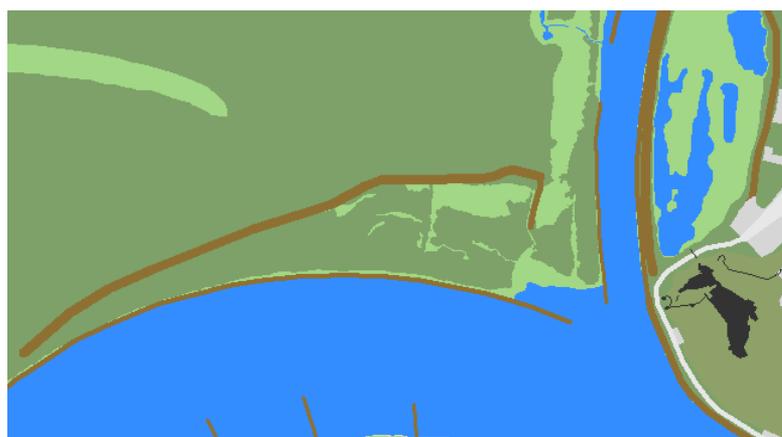
Durch die Anlage von Leitwerken, welche in Abbildung 32 in brauner Linie zu sehen sind, und der einhergehenden Verschmälerung der March wurde generell eine schleichende Verlandung tiefliegender Bereiche herbeigeführt

Abbildung 32: Ausschnitt der Rekonstruktion 2020 im Mündungsbereich zur Donau

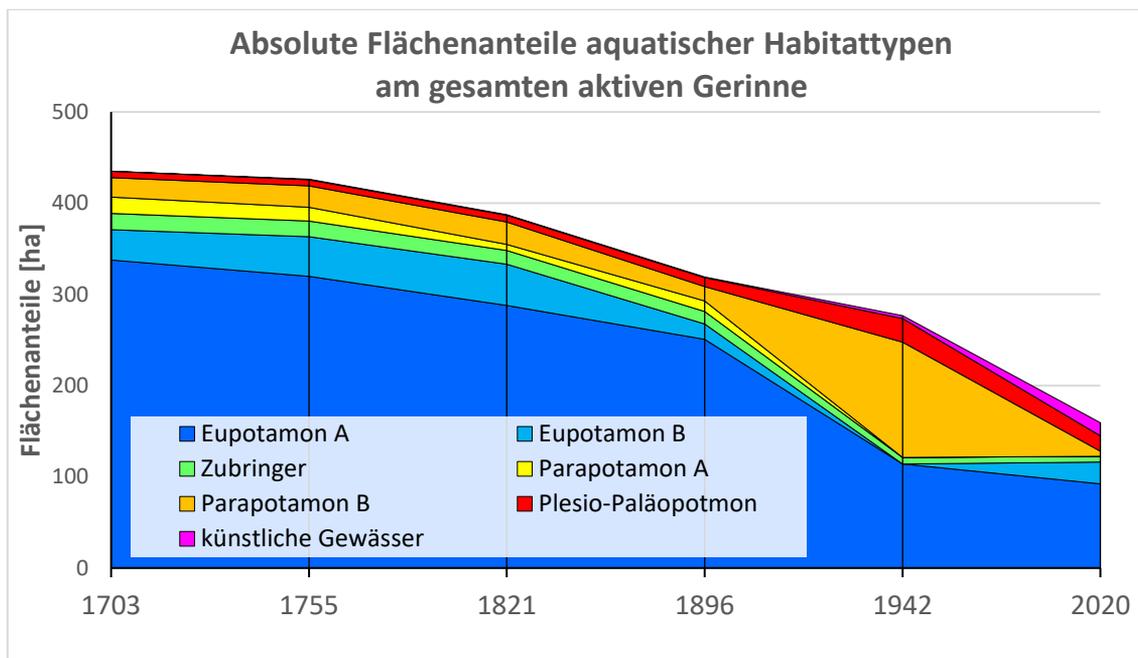
All diese Entwicklungen sind im Projektgebiet zu beobachten. So kam es zum einen zu einem deutlichen Rückgang an Gewässerflächen des Hauptgerinnes und durch vermehrte menschliche Eingriffe ab dem Zeitschnitt 1942 zum anderen zu einem dramatischen Rückgang an ParaA und B Flächen, welches bis 2020 auch zu einem vollkommenen Verlust an ParaA führte. Dies kann auch in nachfolgender Abbildung 33, gemeinsam mit einem flächenhaften Rückgang sämtlicher Gewässertypen, abgelesen werden.

Abbildung 33: Flächenanteile der Gewässertypen in ha

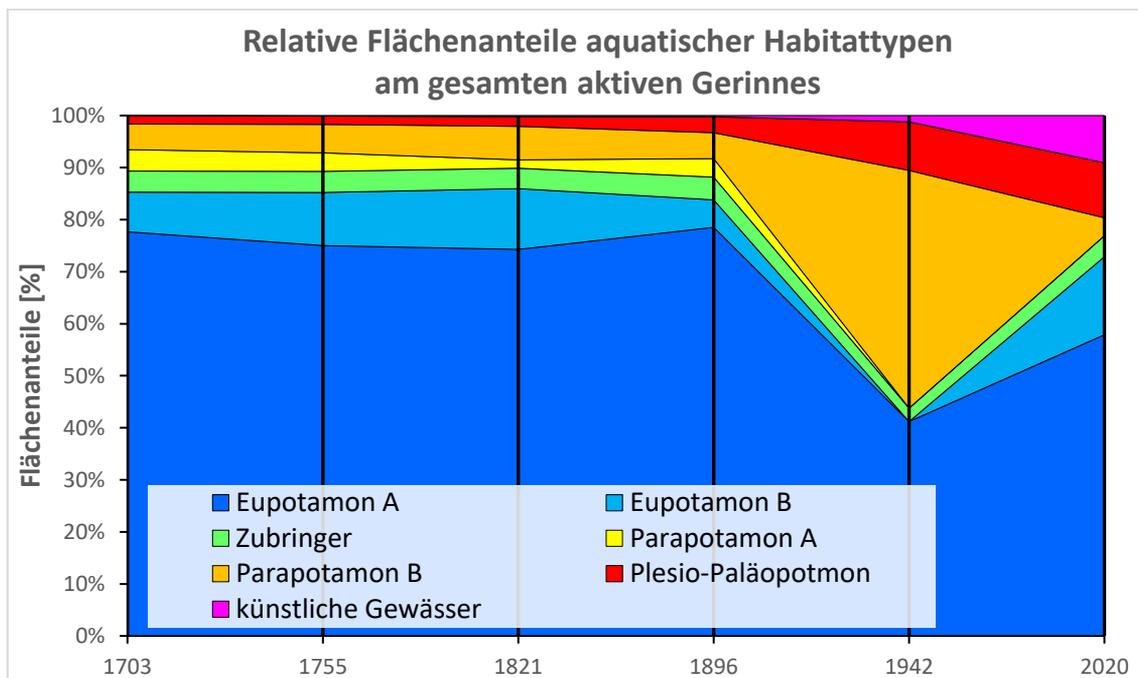
Abbildung 34: Relative Anteile der Gewässertypen an der jeweiligen Gesamtfläche

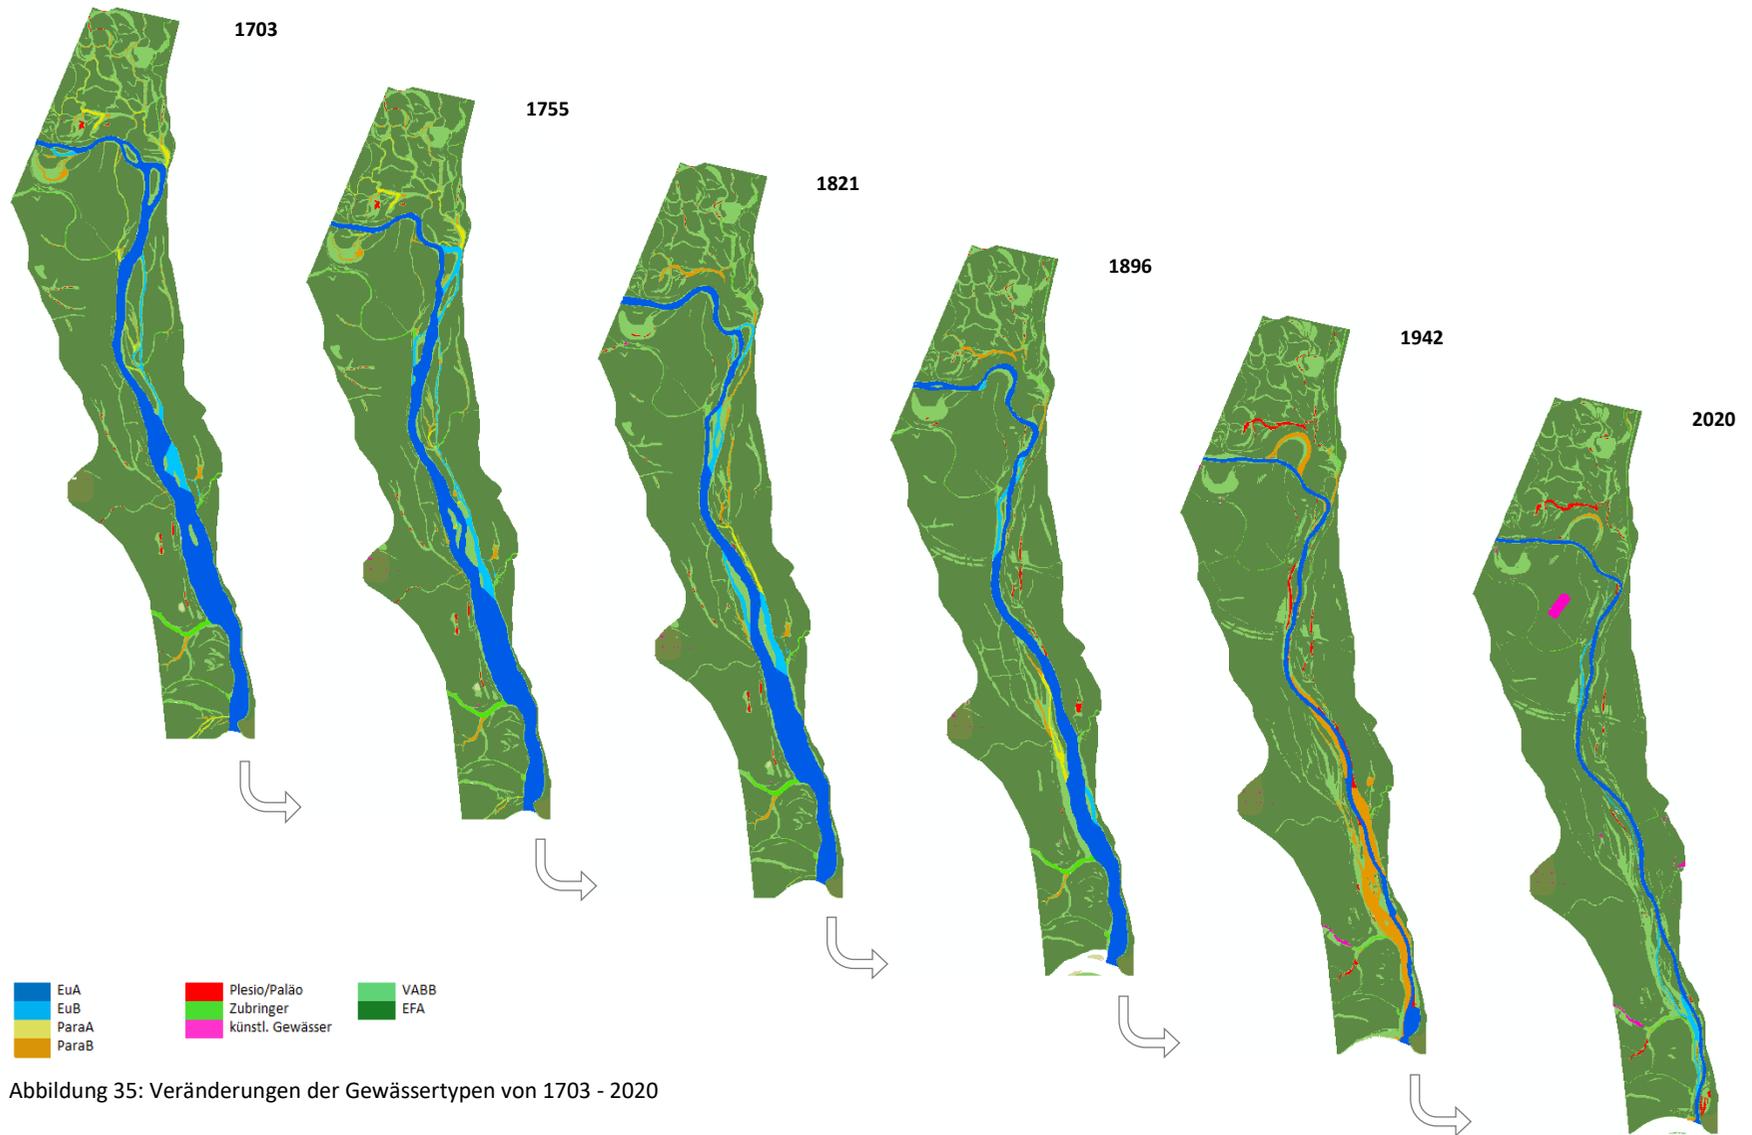
Abbildung 35: Veränderungen der Gewässertypen von 1703 - 2020

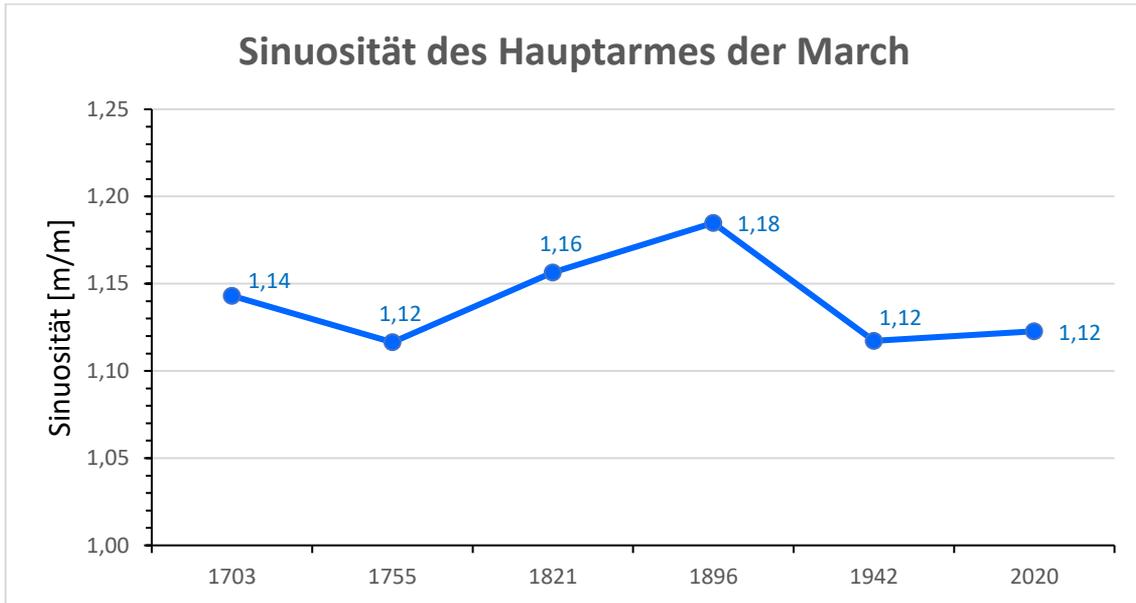
Abbildung 36: Veränderung der Sinuosität des Hauptarmes

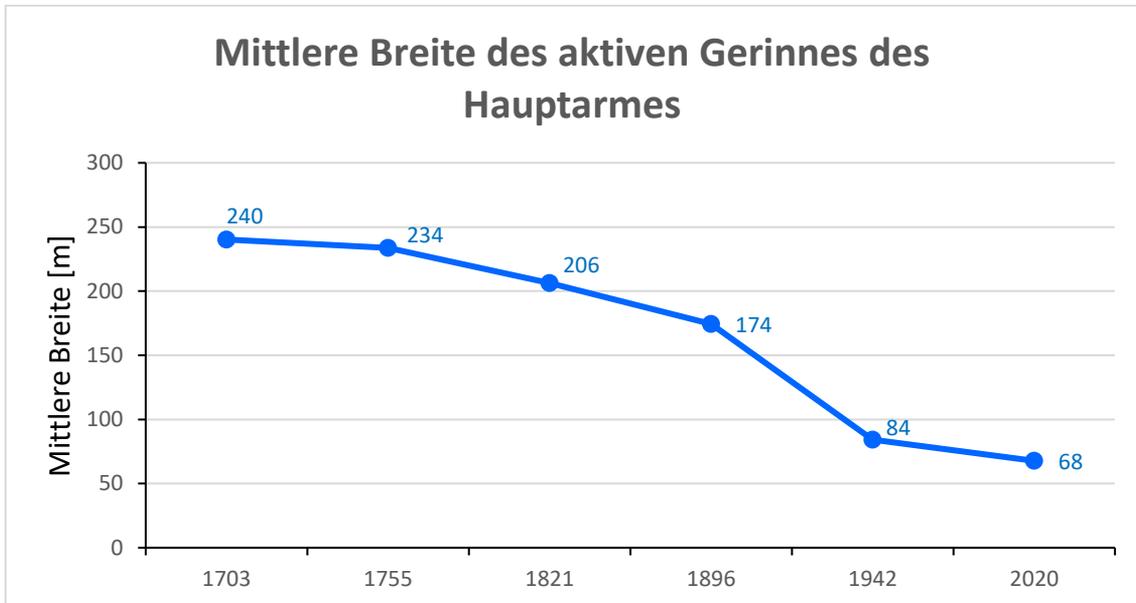
Abbildung 37: Mittlere Breite des aktiven Gerinnes des Hauptarmes
