UNIVERSITÄT FÜR BODENKULTUR WIEN

# Masterarbeit

## Hydromorphologische Entwicklung der March zwischen Marchegg und Donau seit dem 18. Jahrhundert

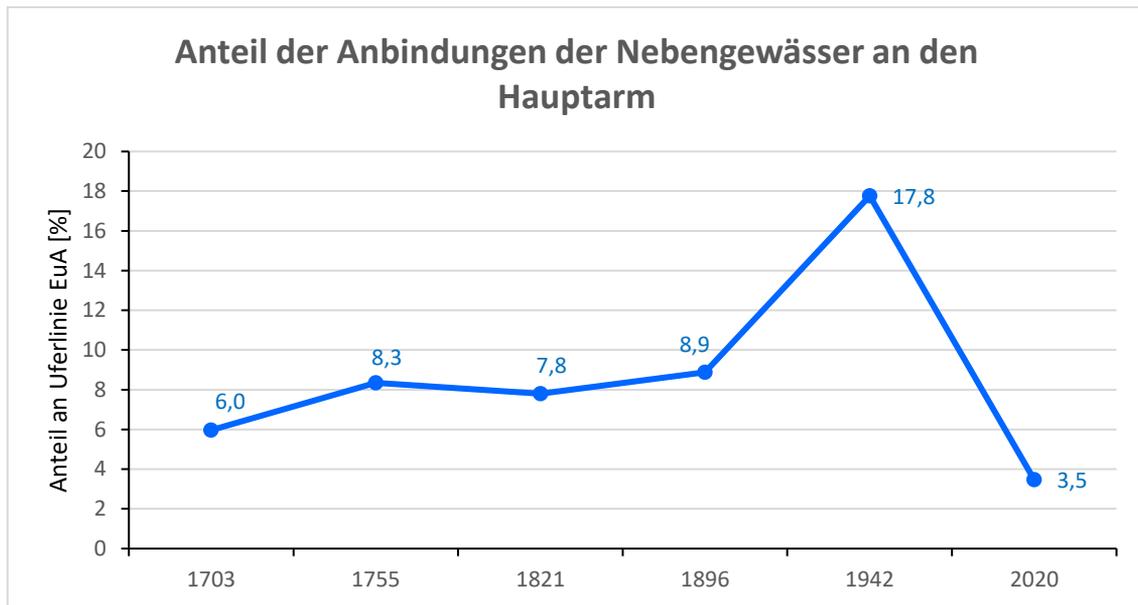
Abbildung 38: Anteil der Anbindungen der Nebengewässer an den Hauptarm

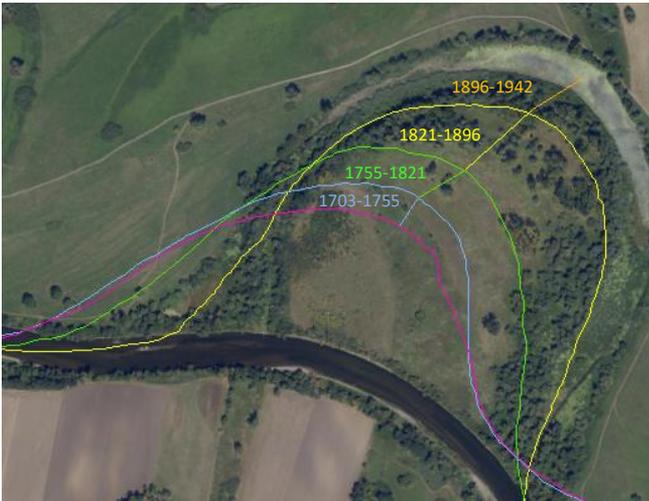
Abbildung 39: Migration des Mäanders von 1703 - 1942

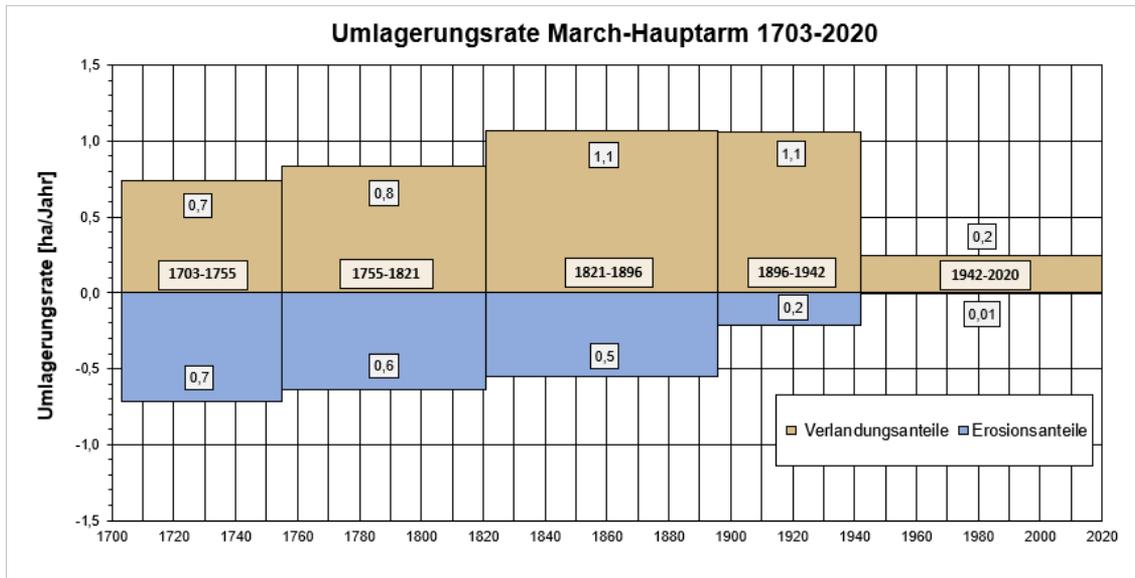
Abbildung 40: Umlagerungsrate des Hauptarmes

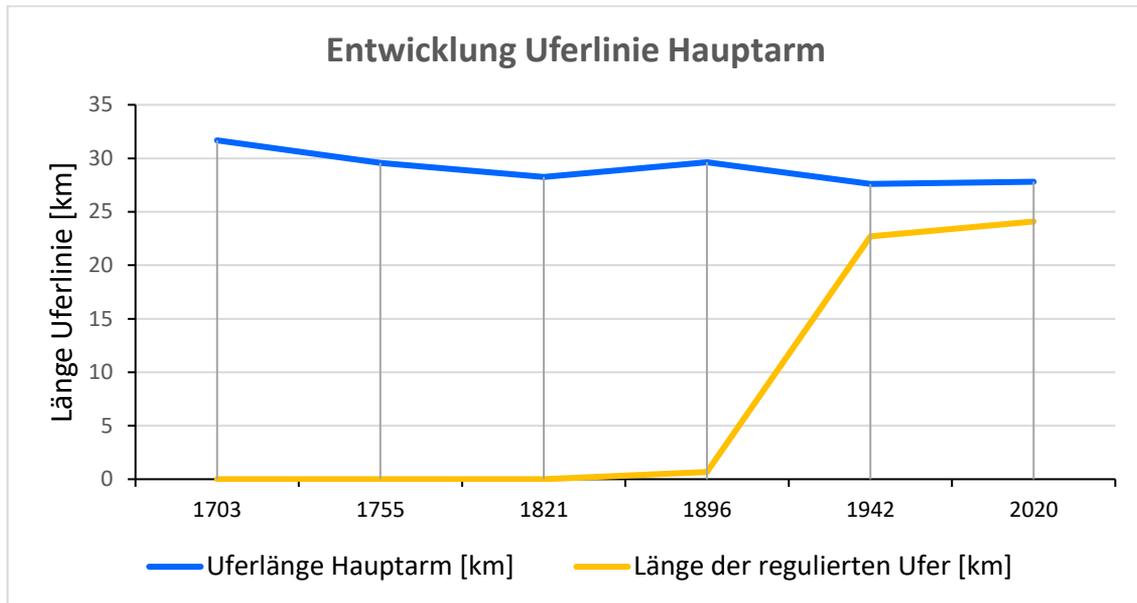
Abbildung 41: Entwicklung der Uferlinie des Hauptarmes (Eupotamon A)

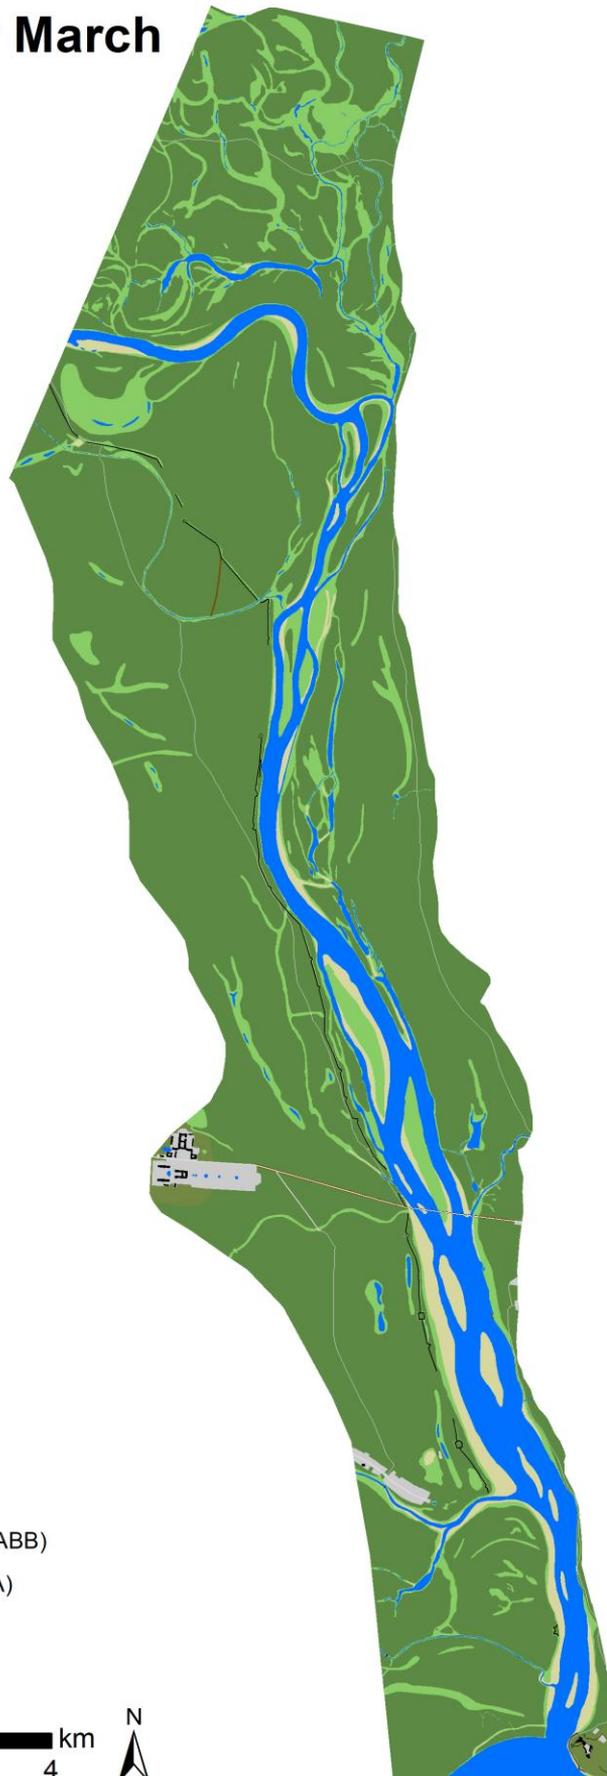
# Flusslandschaft der March 1896

zwischen Marchegg  
und Donaumündung

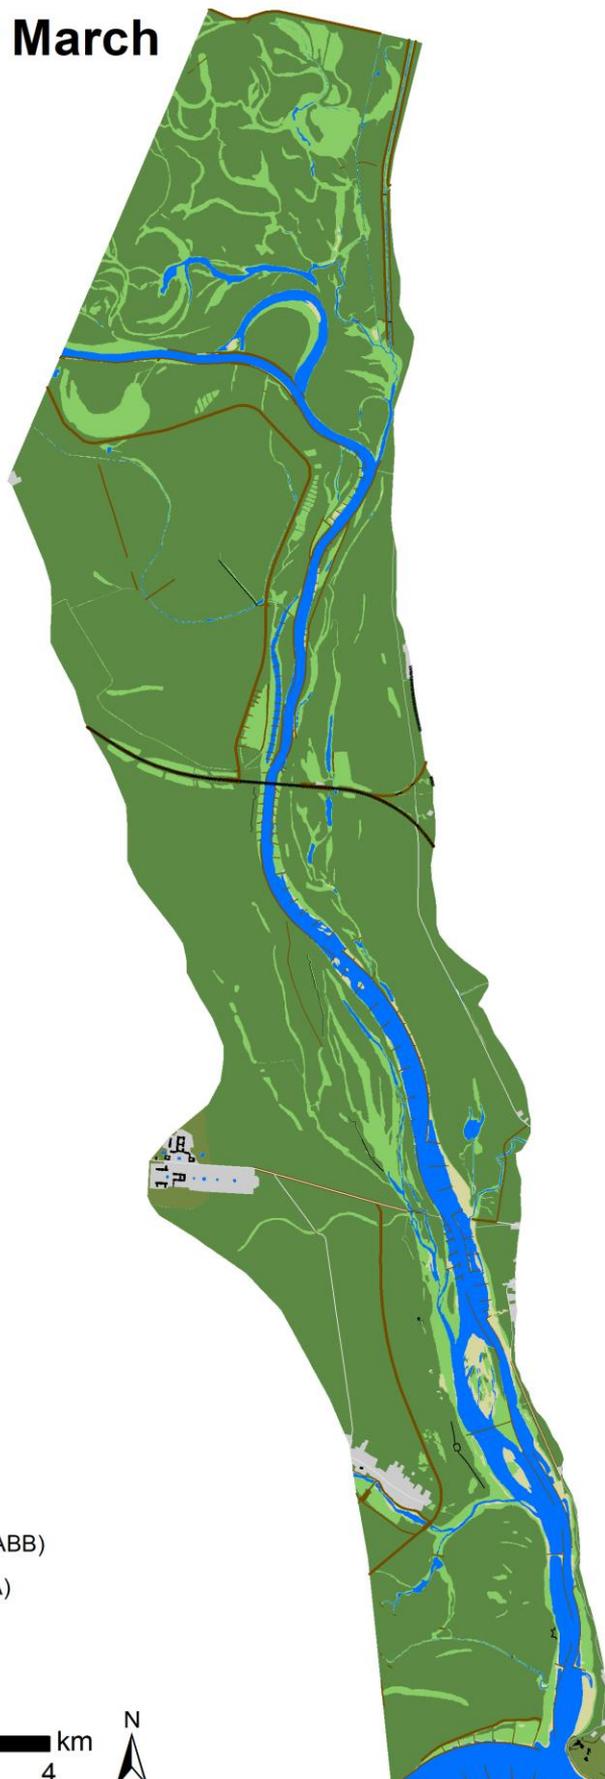
# Flusslandschaft der March 2020

zwischen Marchegg  
und Donaumündung

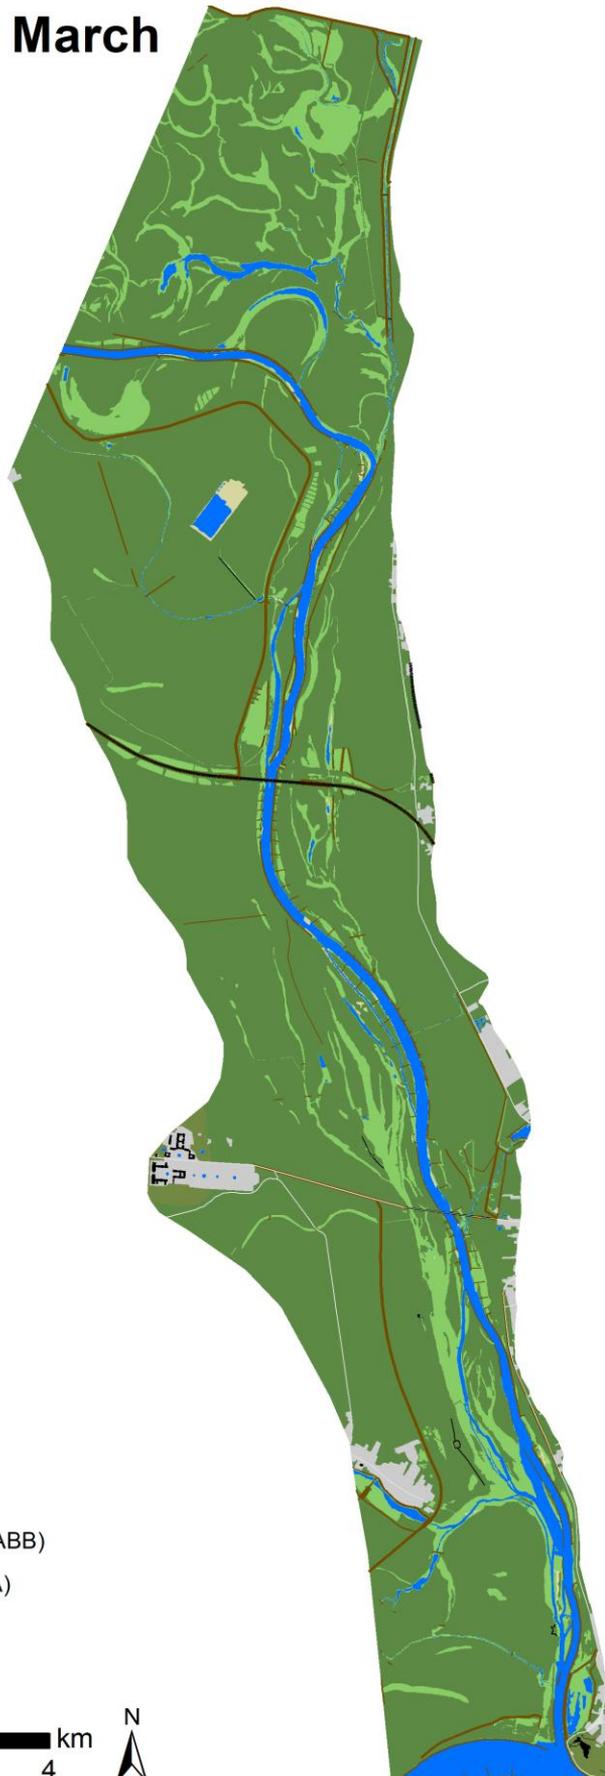
# Entwicklung der Mittelachse der March 1703 - 2020

zwischen Marchegg  
und Donaumündung
